原子力発電所における人身災害発生状況と 人身災害撲滅に向けた取組み

2015年3月30日

原子力・立地本部

東京電力

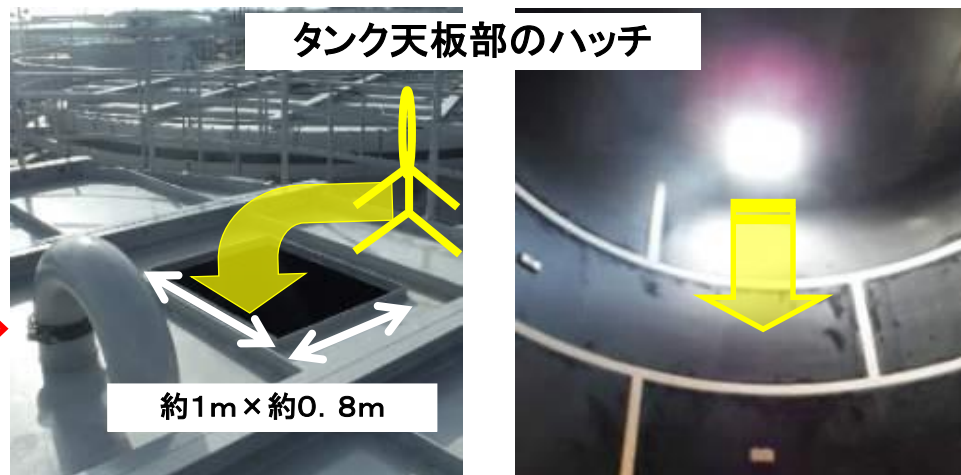
雨水受けタンクNo. 2

タンク天板部

タンク内部

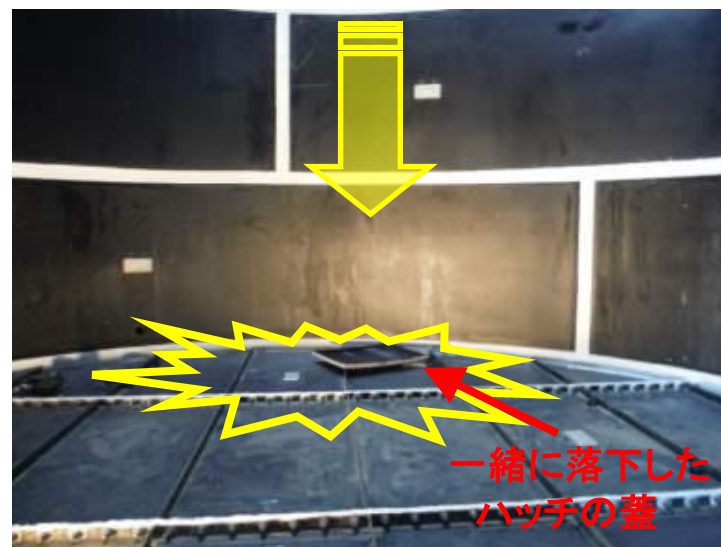
タンク内部底面

原因	対策
<p>設計:</p> <ul style="list-style-type: none"> ● タンク天板部にあるハッチの形状は、蓋が落下する可能性がある構造であった 	<ul style="list-style-type: none"> ● 今後設置するタンクは、ハッチの蓋が落下しない構造にする
<p>コミュニケーション/訓練:</p> <ul style="list-style-type: none"> ● 類似事象(5/6号機Fエリアタンクハッチ蓋落下)の水平展開が不十分であった ● 危険予知、安全確保の行動ができなかった ● 単独行動を止めることができなかった 	<ul style="list-style-type: none"> ● 運転経験情報の活用、水平展開の弱さ、安全管理の仕組み・組織・体制の弱さ、当社の関与・力量不足を改善する ● 元請会社は、社員・作業員全員を対象とした墜落体験等の安全教育や、経験豊富な社員・作業員を対象とした安全教育を実施し、危険予知の安全意識を高める ● 当社は、不適合情報、運転経験情報、労働災害情報等の概要と対策を記載した安全情報を毎日活用し、危険予知等の安全意識を高める
<p>安全手順/ルール:</p> <ul style="list-style-type: none"> ● 検査における段取り、実施方法を明確にしていなかった ● 重さ約43kgの天板開口部のハッチの蓋を一人で開けようとした ● タンク天板で作業(高所作業)を行うにあたり、装備していた安全帯を使用しなかった 	<ul style="list-style-type: none"> ● 検査についても、段取り、体制を含む手順書を作成し運用する ● ハッチの蓋に2人で開ける原則と「開口部注意」の標識を貼り付ける ● フルハーネスタイプの安全帯を常時使用する

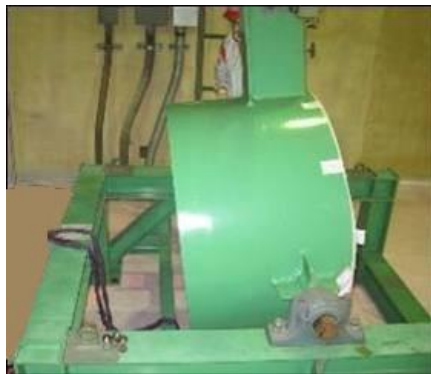
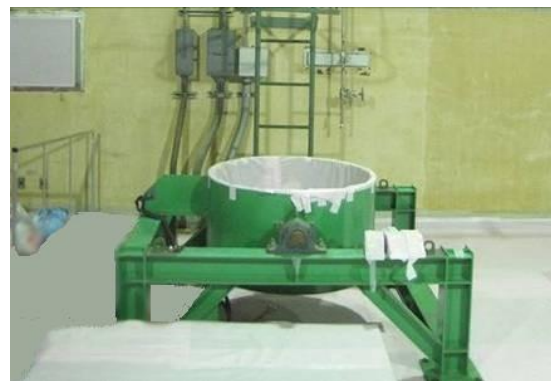
災害発生時の状況(推定)

玉掛け未実施

本来は受台を天井クレーンで玉掛けする

受台(約700kg)

濃縮器点検
横倒用架台

固定ボルト
受台を横向状態で
架台に固定するもの

災害発生前の状態

受台が回転し、架台との間に頭を挟まれた

原因	対策
<p>設計:</p> <ul style="list-style-type: none"> ● 受台の下に入らないと、固定ボルトの取外・取付ができない構造だった 	<ul style="list-style-type: none"> ● 架台の改造を行い、受台の下に入らなくても固定ボルトの取外・取付ができる構造にする
<p>コミュニケーション/訓練:</p> <ul style="list-style-type: none"> ● 固定ボルトを取り外すと、架台と受台に挟まれる危険箇所があったが、注意喚起の表示がなかった ● 作業員全員に架台の使用方法についてTBM-KYで周知できていなかった ● TBM-KYが形骸化していることにより、重要なリスクを自ら考えず協力企業の作業員全員で確認する活動が不足した 	<ul style="list-style-type: none"> ● 架台と受台の危険箇所に人が不用意に入らないように、注意喚起の表示を取り付ける ● 作業員全員にTBM-KYの際に、架台及び受台の使用方法を詳細に記載した資料を使って説明する ● 当社監理員は治具を含め、重量物取扱作業等、危険作業についてはTBM-KYに参加し、監理員が指導した実施状況をグループマネージャーに報告する ● TBM-KYは作業員全員参加を再徹底し、参加者に、必ず違った注意点や危険箇所を1つ以上発言させるような教育を当社が行う
<p>安全手順/ルール:</p> <ul style="list-style-type: none"> ● 架台と受台の使用方法が施工要領書に記載されていないかった 	<ul style="list-style-type: none"> ● 架台の使用方法を詳細に記載した資料を作成し、施工要領書に反映する

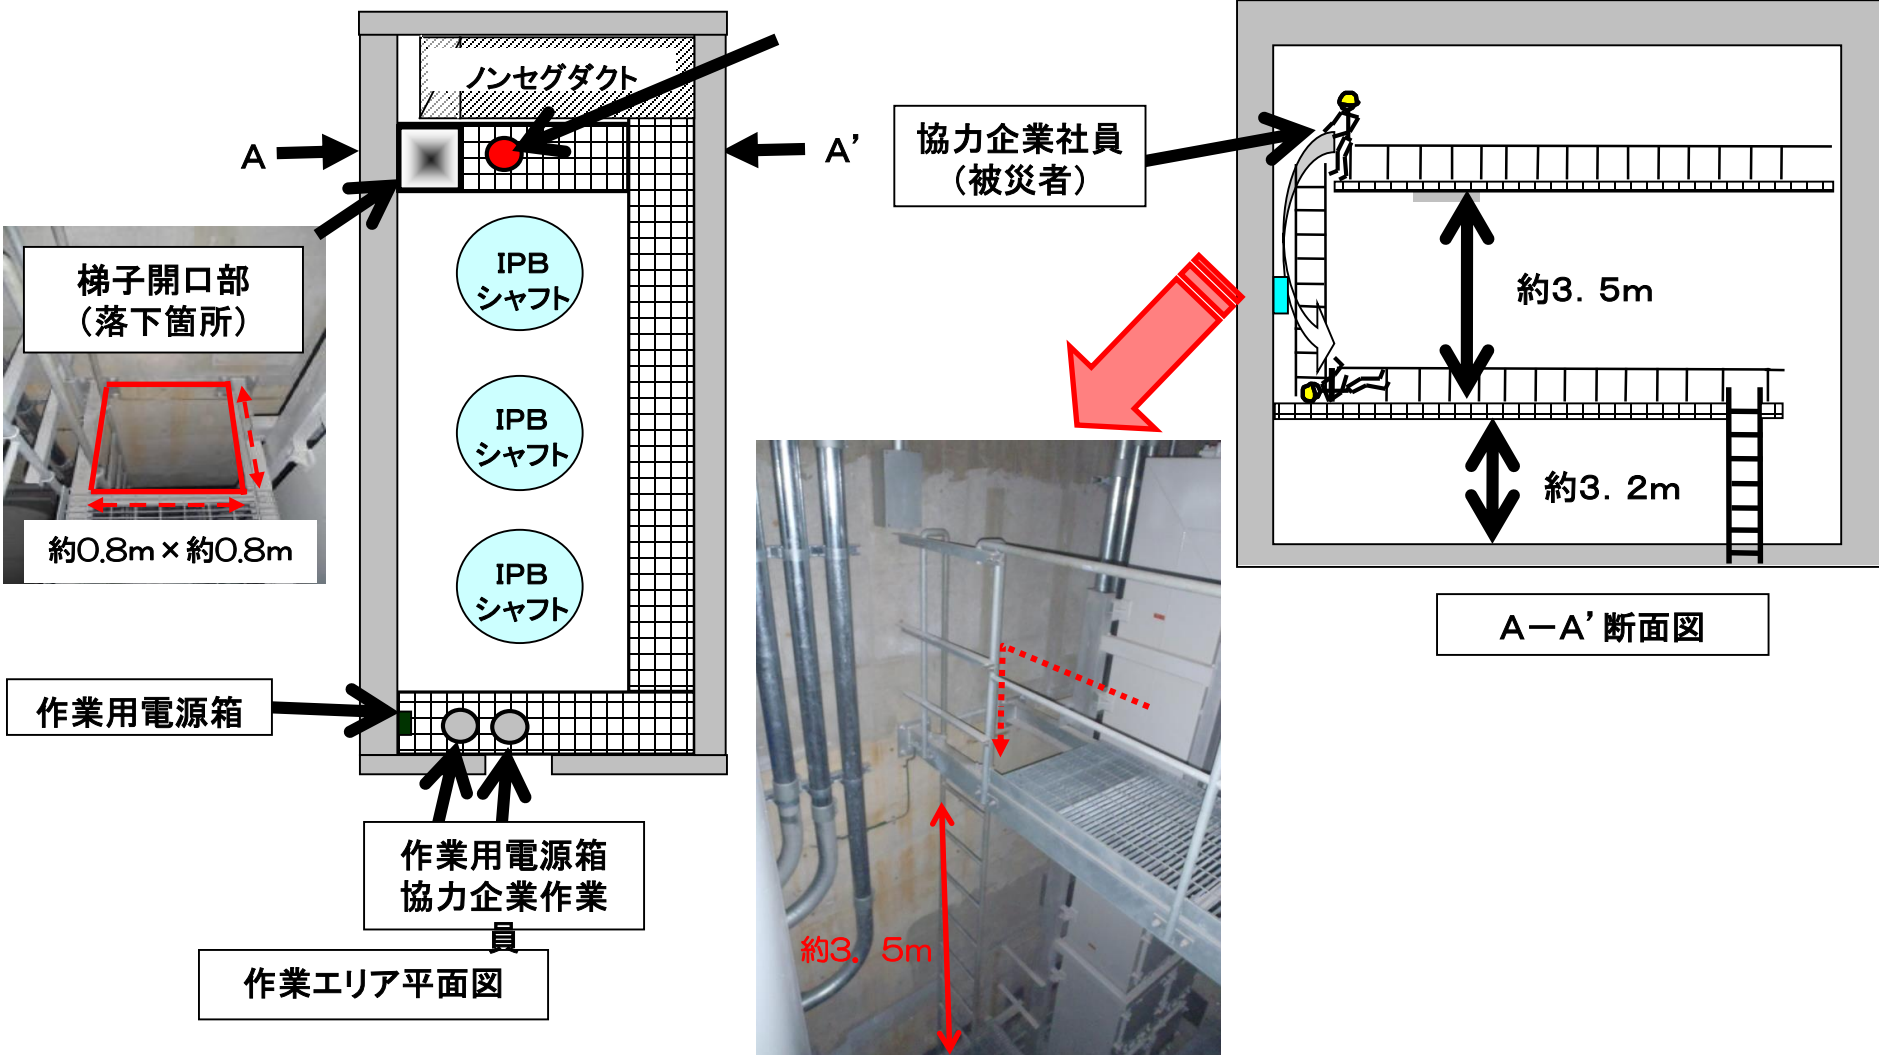
災害発生時の状況

- 発生日時：平成27年1月19日 14時40分頃
- 発生場所：2号機IPBシャフト室（非管理区域）
- 作業体制：3名（協力企業作業員3名（ただし被災時は一人作業））
- 装 備：ヘルメット、ヘッドライト、ハンディライト、作業靴、手袋
- 発生状況：作業用電源箱の点検作業を行っていた協力企業作業員が、当該作業とは別の現場の写真撮影中に、グレーチング開口部から約3.5m落下した。
当該室照明が別作業の安全処置により通電されていなかった（点灯しなかった）ため、入口扉を開放し、外光を取り入れたうえで、ヘッドライトまたはハンディライトを使用して当該作業を行っていたが、写真撮影にあたっては光が反射してしまうことからヘッドライトを消灯し実施していた。
救急車を要請し同日午後3時55分、病院へ搬送し治療行為を受け、入院、全治3ヶ月と診断された。

原因	対策
<p>設計:</p> <ul style="list-style-type: none"> ● 開口部に常設の落下防止対策(チェーン)がなかった ● 開口部に対する養生(区画, 蓋等)がなされていなかった 	<ul style="list-style-type: none"> ● 当該開口部に常設の落下防止措置を設置する ● 全てのエリアに対して開口部付近に落下防止の安全設備が設置されていない場所をもれなく抽出し、速やかに対策を実施する
<p>コミュニケーション/訓練:</p> <ul style="list-style-type: none"> ● 単独行動の予定外作業を行った ● TBM-KYでのリスク抽出(近傍の開口部)が不十分だった 	<ul style="list-style-type: none"> ● 元請企業工事担当者、品質管理担当者等が行う写真撮影等の間接作業も作業の位置づけとする旨、ルールの明確化を図る ● TBM-KYの実施時期、範囲を明確化すると共に、災害情報を積極的に活用しTBM-KYを充実する ● KYスキル向上のため教育の見直しを行う
<p>安全手順/ルール:</p> <ul style="list-style-type: none"> ● 安全帯を携行・使用していなかった ● 安全管理がなされていない場所(暗所, 高所)で作業を行った 	<ul style="list-style-type: none"> ● 不特定のエリアをまたいで活動する当社工事監理員および協力企業の関係者は、作業環境や状況が変化することに備え、現場では常に安全帯を携行する ● 現場の危険要因を抽出し、改善する

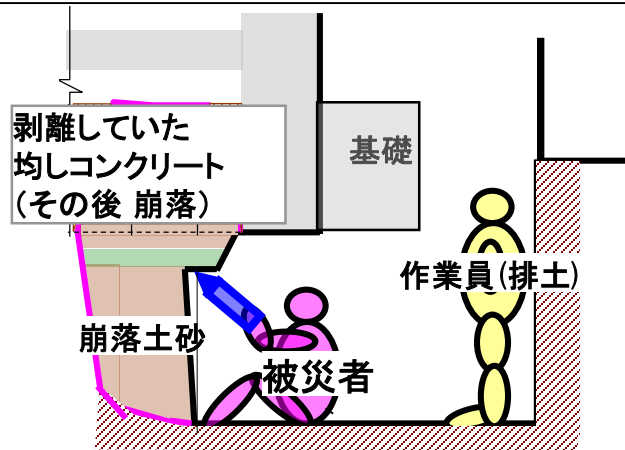
H26.3.28 崩落した土砂の下敷きになり死亡

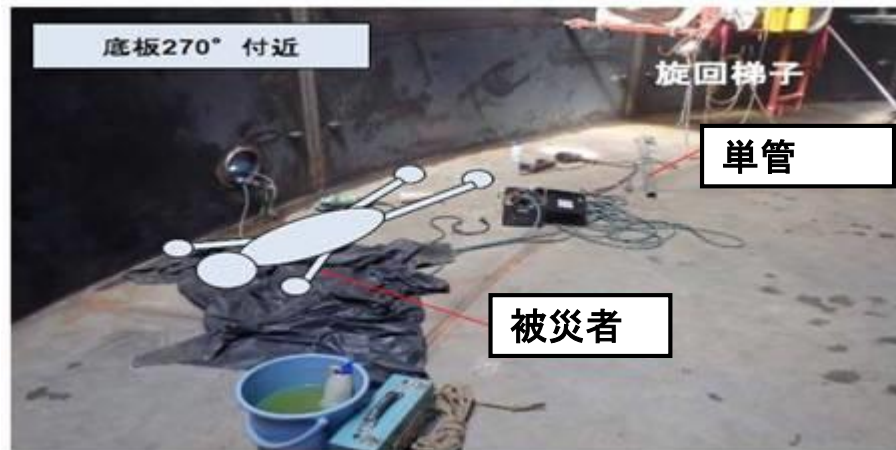
H26.9.20 単管パイプが落下し負傷

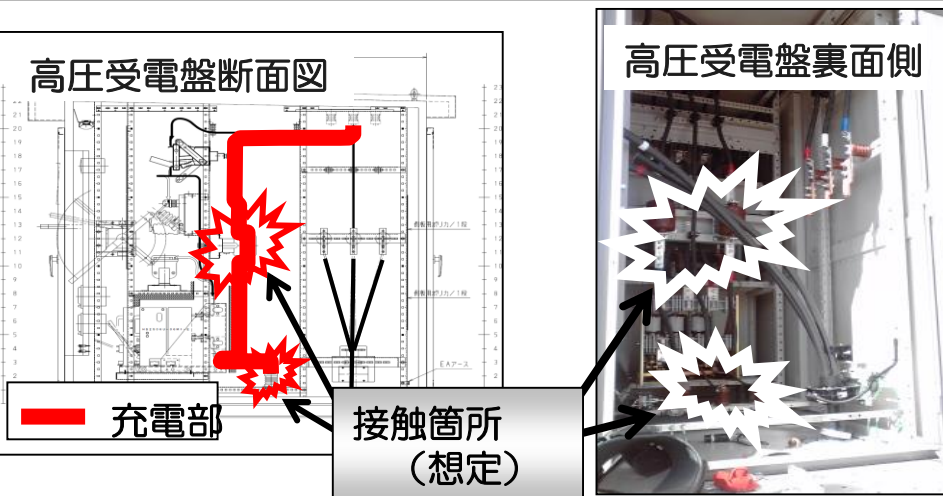
H26.9.30 新事務棟電源(6.9kV)の感電負傷

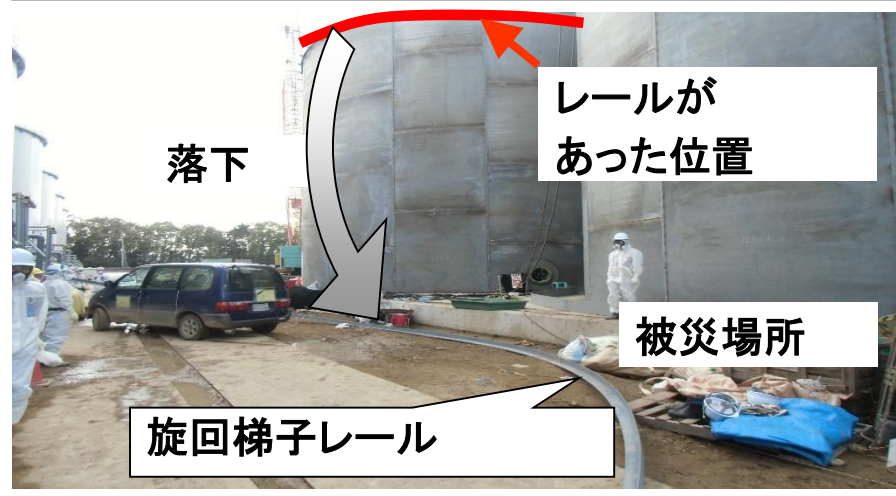
H26.11.7 旋回梯子レールが落下し負傷
