福島原子力事故における  
未確認・未解明事項の  
調査・検討結果のご報告  
～ 第2回進捗報告 ～

平成26年8月6日  
東京電力株式会社

第2回進捗報告

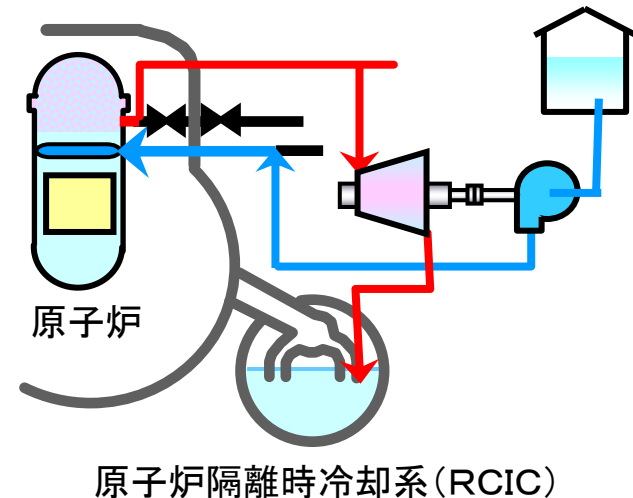
3月12日11:36の3号機RCIC停止原因は  
**タービン排気圧力高による  
電気式トリップの可能性が高い**

**高圧注水系機能強化対策に加えて  
津波対応手順にタービン排気圧力高  
インタロック除外操作手順を整備**

発電所での自発的な安全性向上に関する検討  
として、津波アクシデントマネジメント手順に反映  
(平成24年6月)

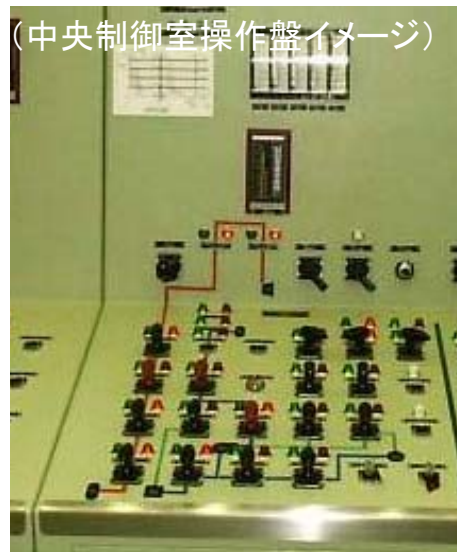
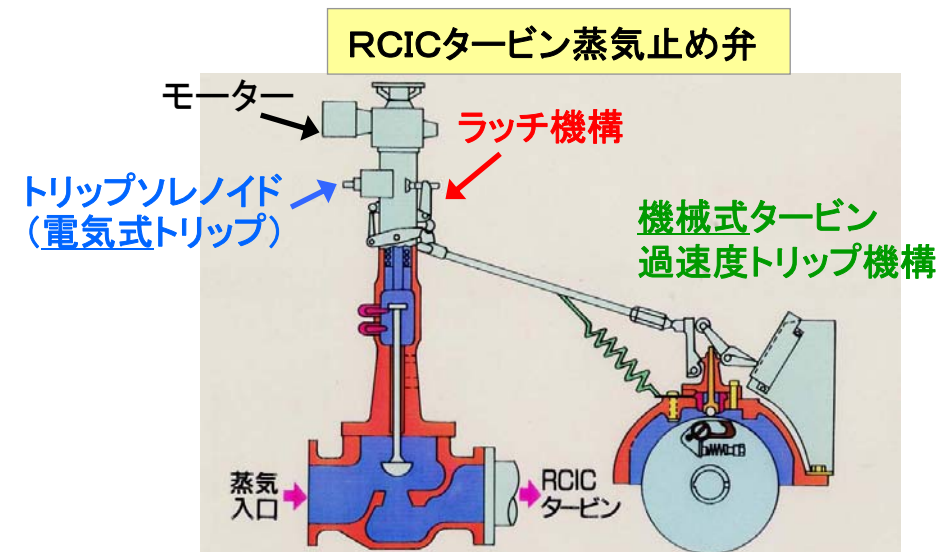
中央制御室での操作状況や現場での確認状況から、電気式トリップが働いたと判断

- トリップ機構を有するタービン蒸気止め弁が閉となって停止したことを確認
- 停止後、中央制御室にてスタンバイ状態にするための止め弁のリセット操作まで実施  
(現場でのリセット操作が必要な機械式タービン過速度トリップは作動していない)
- 3/12停止時点まで、中央制御室でRCICの弁操作、状態表示灯や計器の監視が出来ており、電気式トリップの作動に必要な直流電源は確保されていたこと
- リセット操作後、再起動させると、再度止め弁が閉止してトリップ。(同じ原因でトリップした可能性)

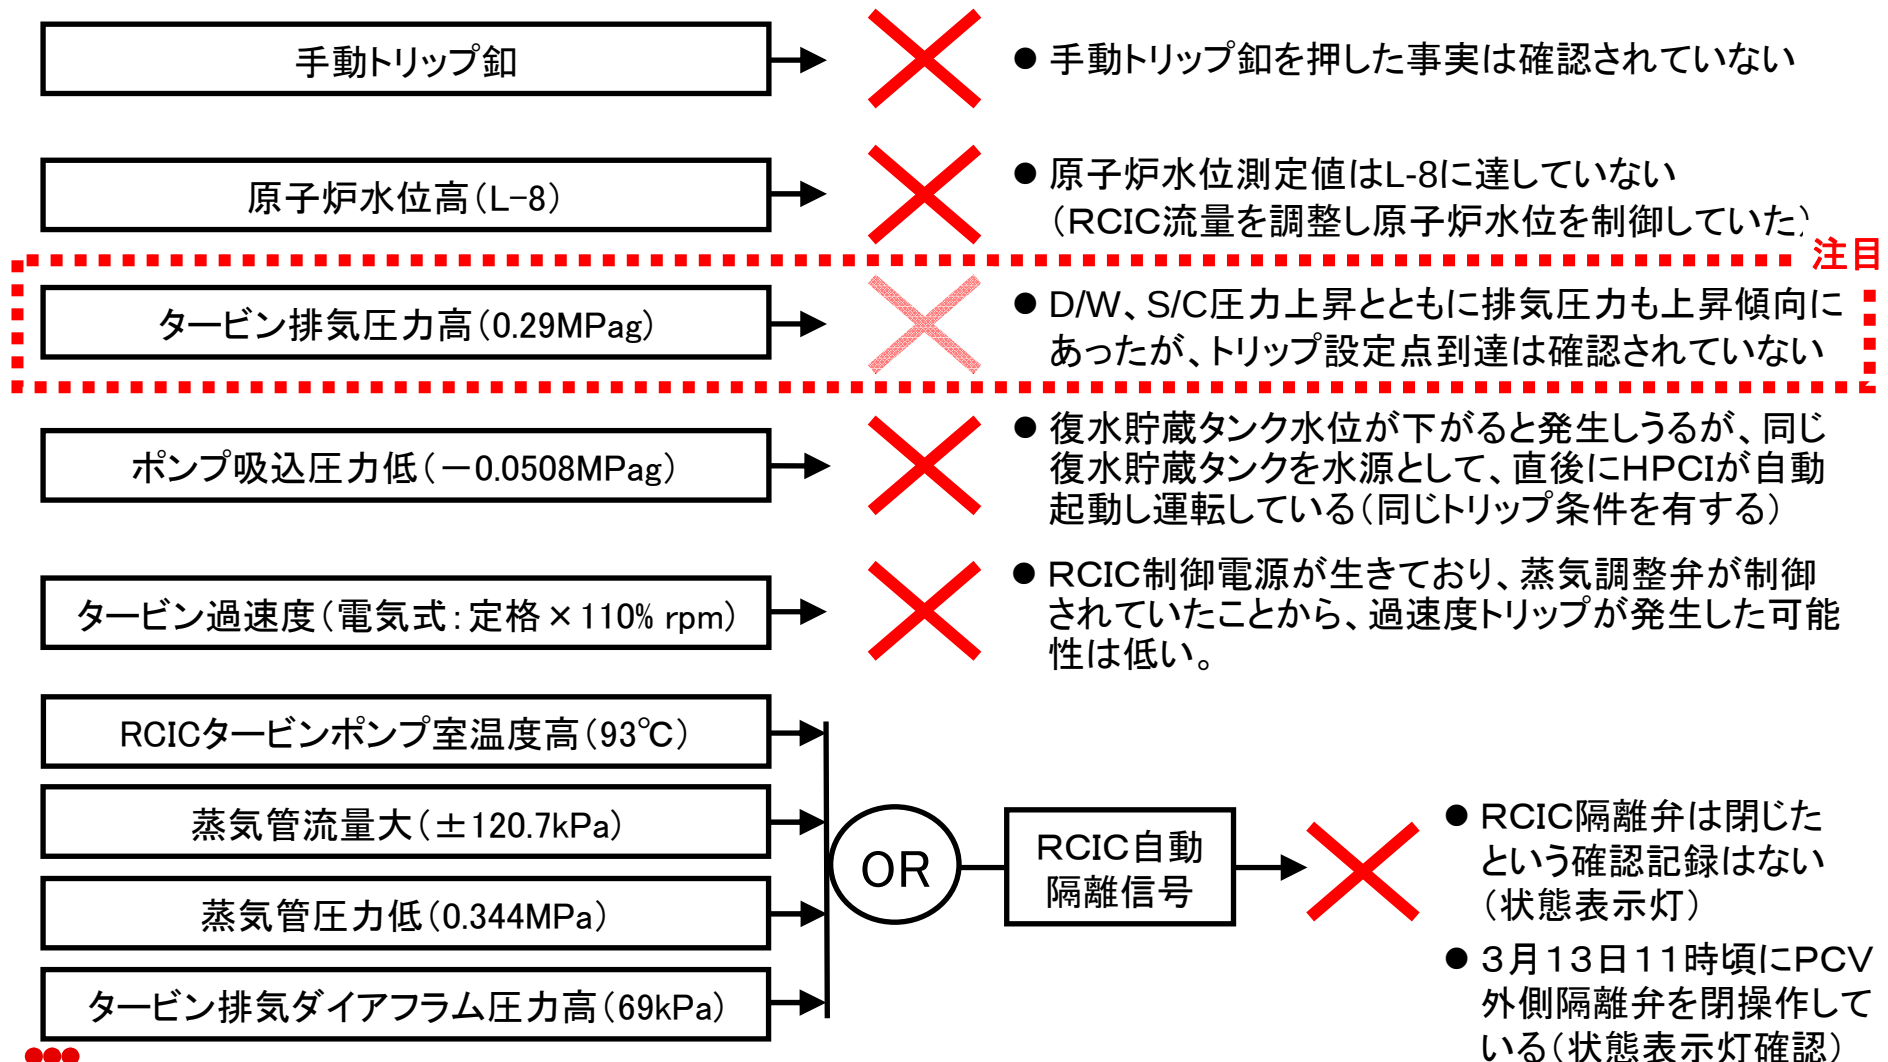
## (4)トリップ条件成立の可能性

しかしながら、電気式トリップロジックのトリップ条件はいずれも成立せず

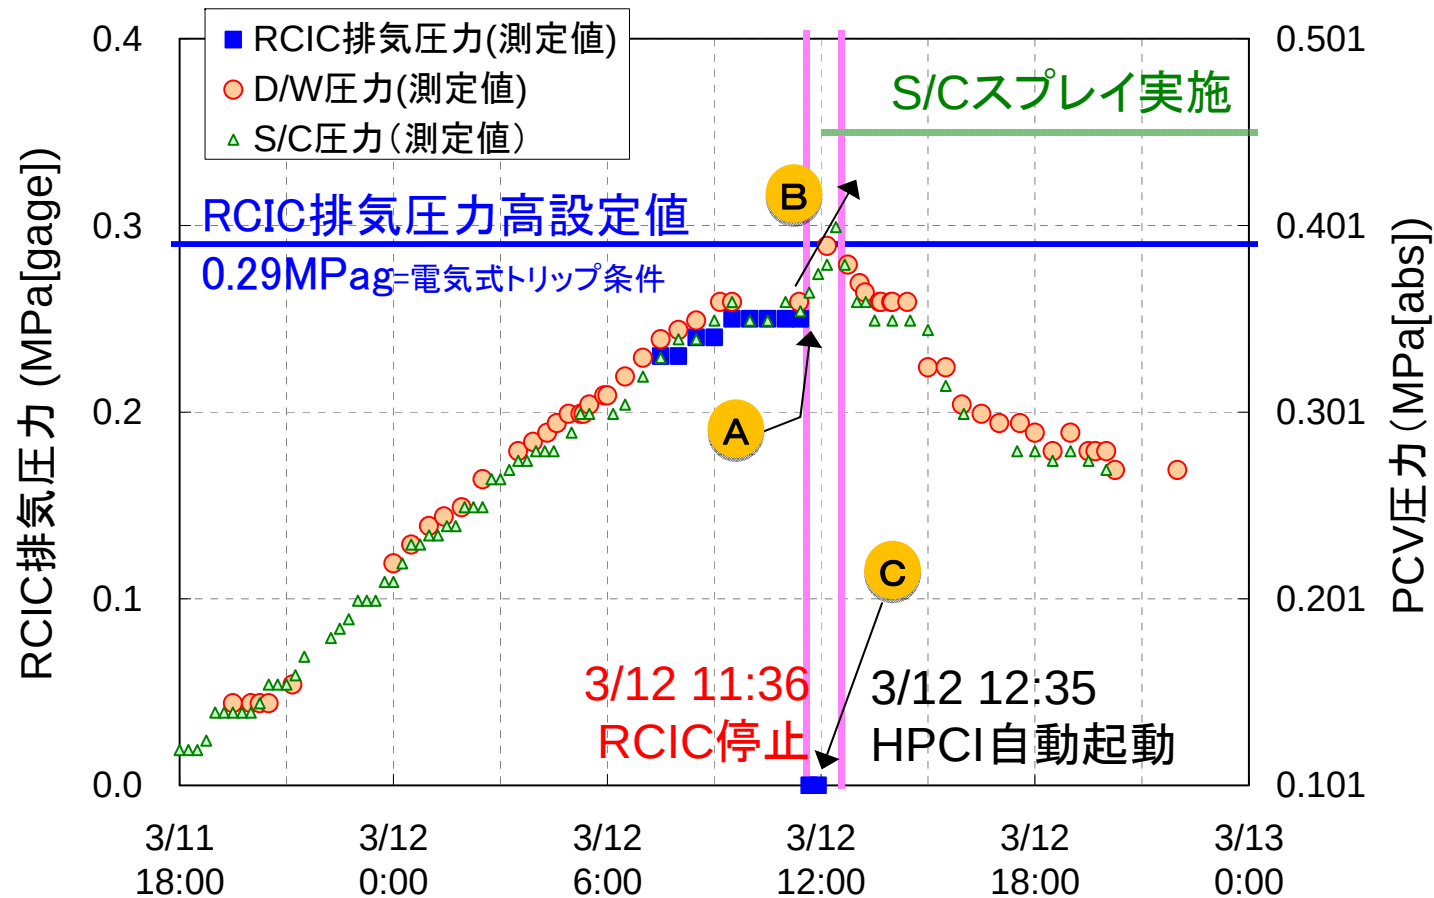
## (5) タービン排気圧力の測定値

電気式トリップ条件のうち、タービン排気圧力は  
S/C圧力とともに上昇傾向にあり、トリップ設定値に近い状況

**A** 停止直前11:25の排気圧力読み値は0.25MPa(gage)。この時点では設定値に達していない。

**B** 11:25から12:00にかけてS/C圧力が急上昇

**C** 11:36停止時ちよどの排気圧力は記録がない。停止後、S/Cと隔離されるため、排気圧力は0に戻っている。

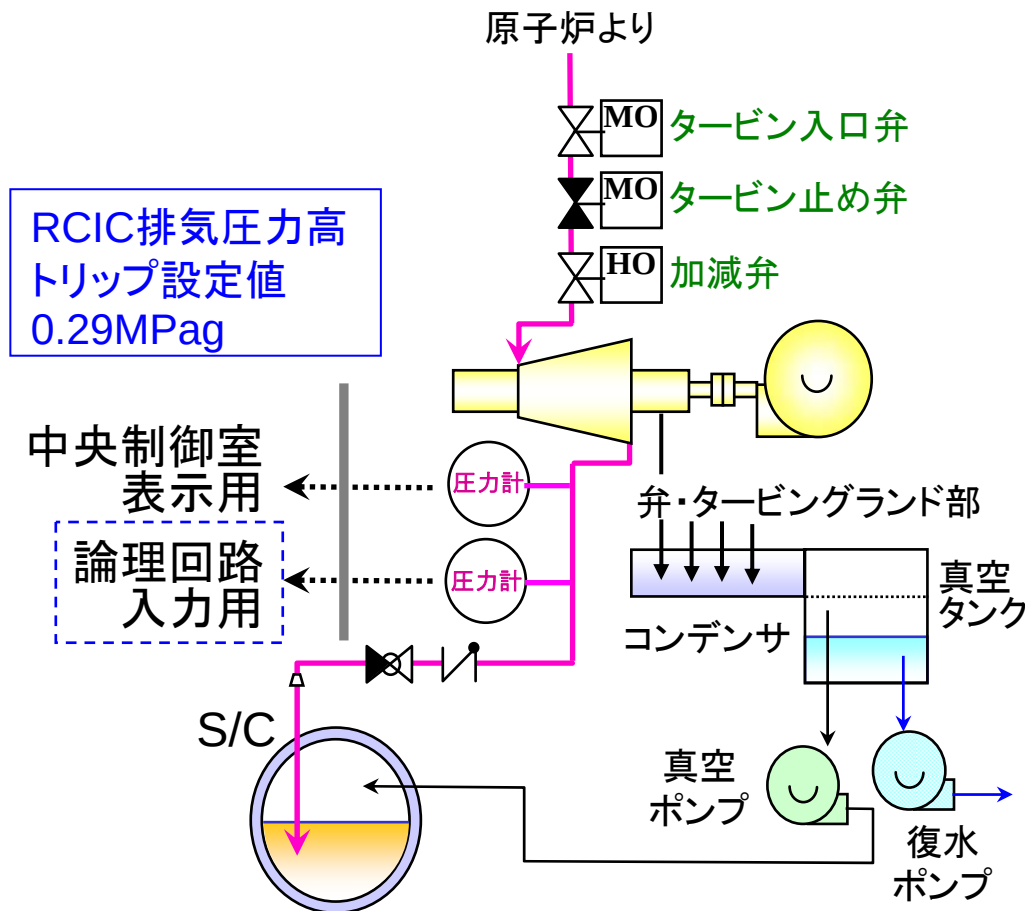
## (6)タービン排気圧力高トリップの可能性

直接の記録はないものの排気圧力高によりトリップした可能性はある

●停止時のS/C圧力は約0.25MPagであり、排気管の圧損（試運転データによると約0.05MPa）を加えると、排気圧力はトリップ設定値を超える程度

→中央制御室表示用と論理回路入力用の圧力計は別であり、11:36にかけてS/C圧力が上昇した際に、後者がトリップ設定値に達した可能性はある

●リセット操作はできるが、起動して蒸気を流し始めると、再トリップするという一連の事象も、上記により説明可能（排気圧力が0になるため、トリップ条件が一度クリアする）

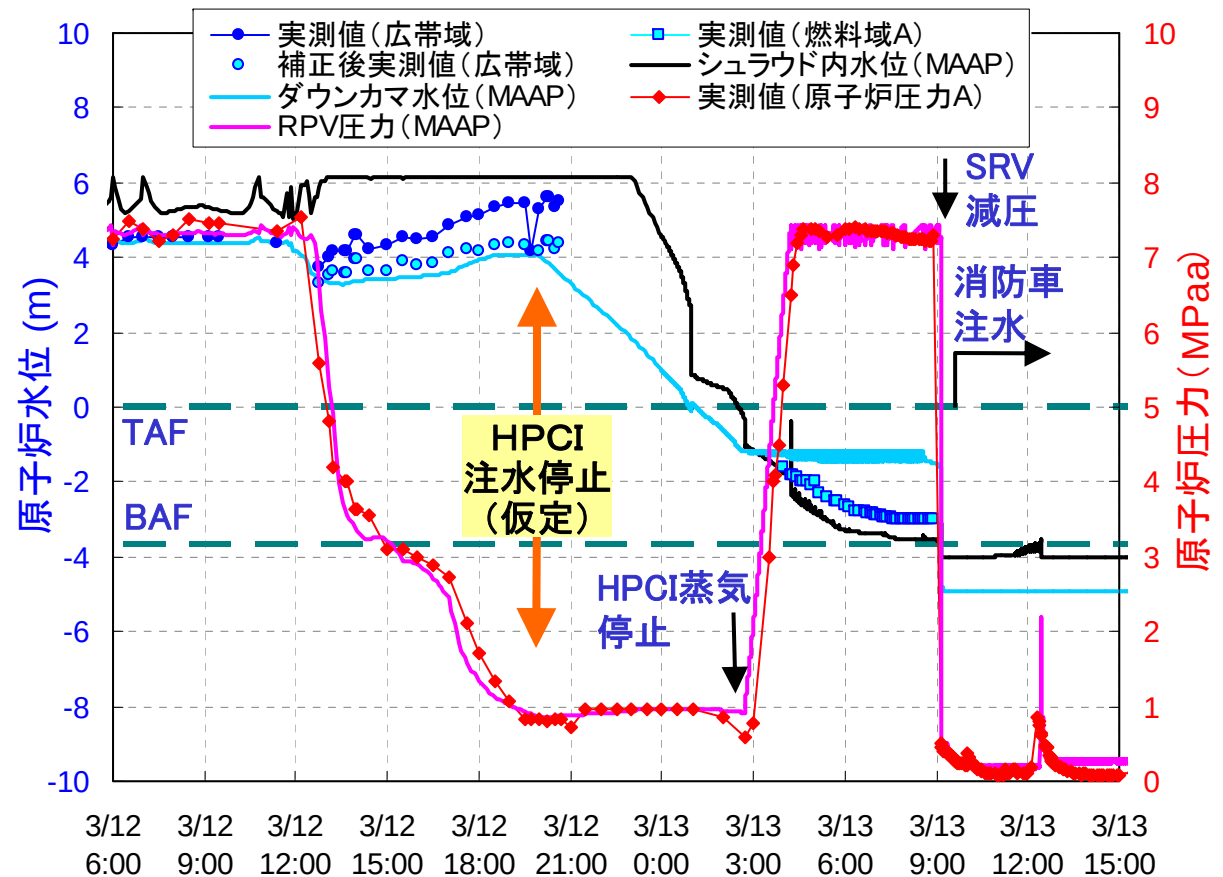
## (2) HPCI運転状態を反映した原子炉水位の推移

HPCI運転状態を反映したMAAP解析を実施  
3月12日20時以降原子炉に注水されていないと仮定

- ✓原子炉圧力がHPCI設計条件の1MPagを下回り約0.8MPagまで低下した3月12日20時以降は原子炉に注水されていないと仮定
- ✓HPCIの運転状況として、タービンへ蒸気は供給され続けているが、吐出流量のほぼ全量がテストラインからCSTに戻っていると推定
- ✓HPCI手動停止後、蒸気供給が止まるため原子炉圧力が上昇開始

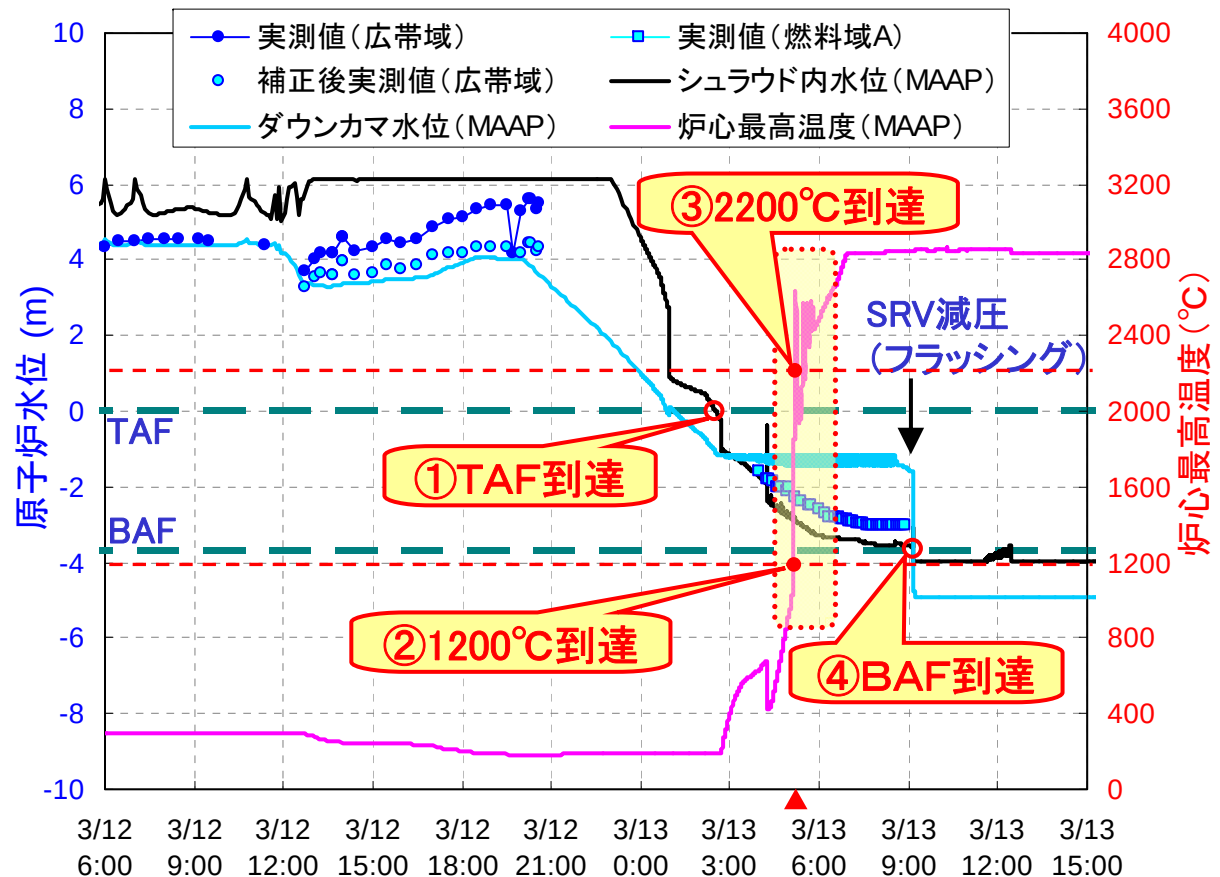
## (3) HPCI運転状態を反映した燃料溶融過程

水位が燃料底部に到達するより前に燃料溶融が始まる  
 水位低下が進むにつれて発生した水－ジルコニウム反応による反応熱が  
 燃料溶融を引き起こしたと推定

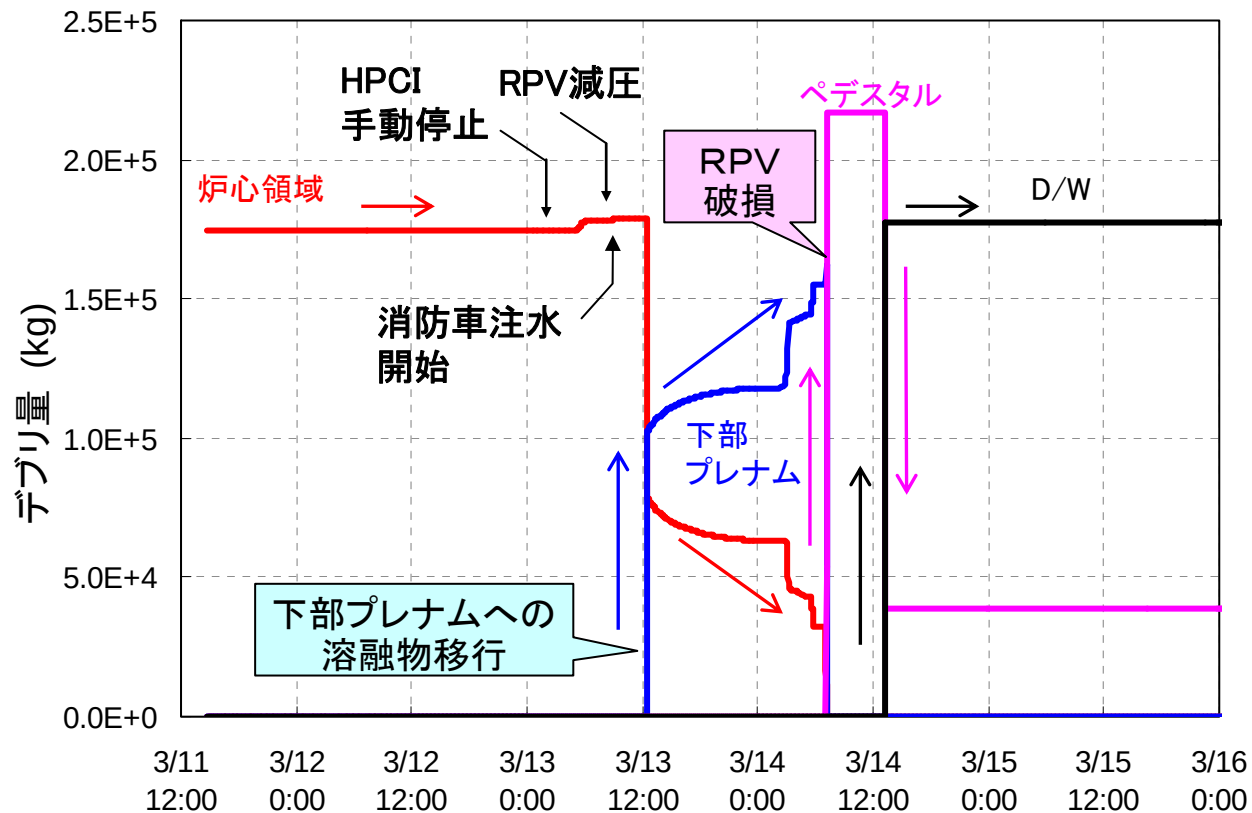
## (4) 燃料溶融以降の進展

## HPCI運転状態を反映したことにより燃料の大部分が落下するとの解析結果

- ✓平成23年9月1日より実施したコアスプレイ(CS)系からの注水によりRPV温度が減少したことから、炉心部にも燃料デブリが存在していると考えられる。
- ✓RPVが破損するかどうかは消防車注水量にも大きく影響され、モデルや解析条件による不確かさが大きい。
- ✓PCV内デブリがほぼ100%だがMAAPのモデル上の問題を含む(MAAPでは落下する場合、全量落下となりやすい傾向がある。)

燃料溶融以降の進展(溶融炉心の下部プレナム落下挙動や圧力容器破損、MCCI等)は不確かさが大きく、モデル改良や入力条件の検証が必要

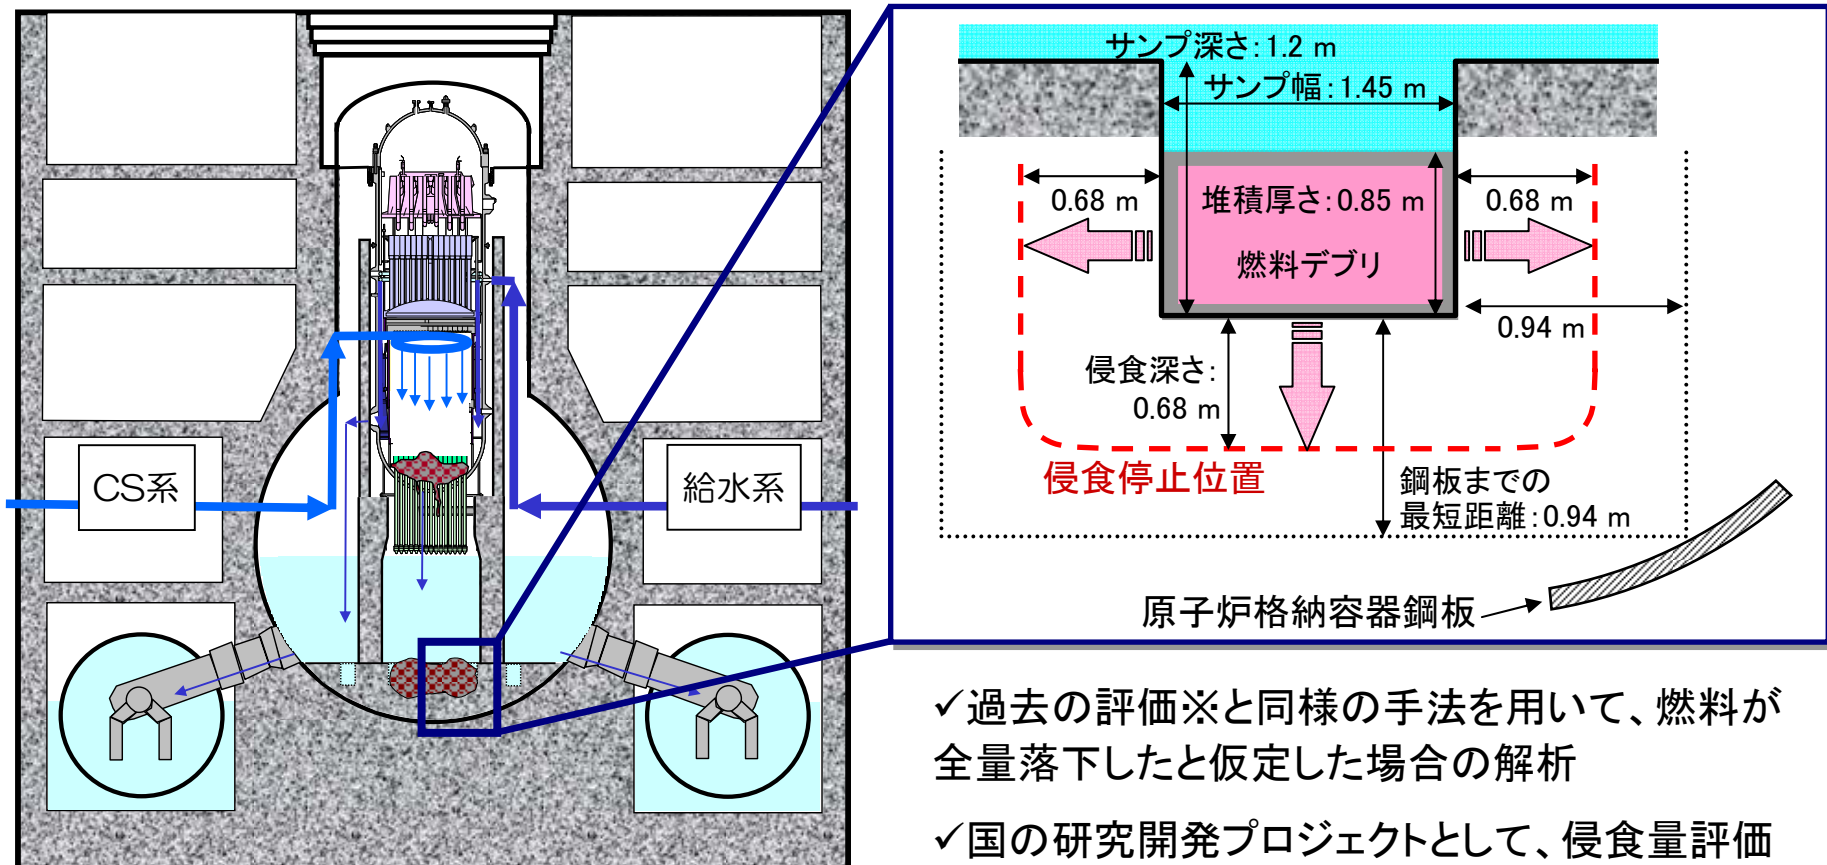
## (5)(参考)MCCIの影響評価

MCCIによるコンクリートの推定侵食量を評価  
解析には不確かさがあるものの原子炉格納容器内に留まるとの解析結果

✓過去の評価※と同様の手法を用いて、燃料が全量落下したと仮定した場合の解析

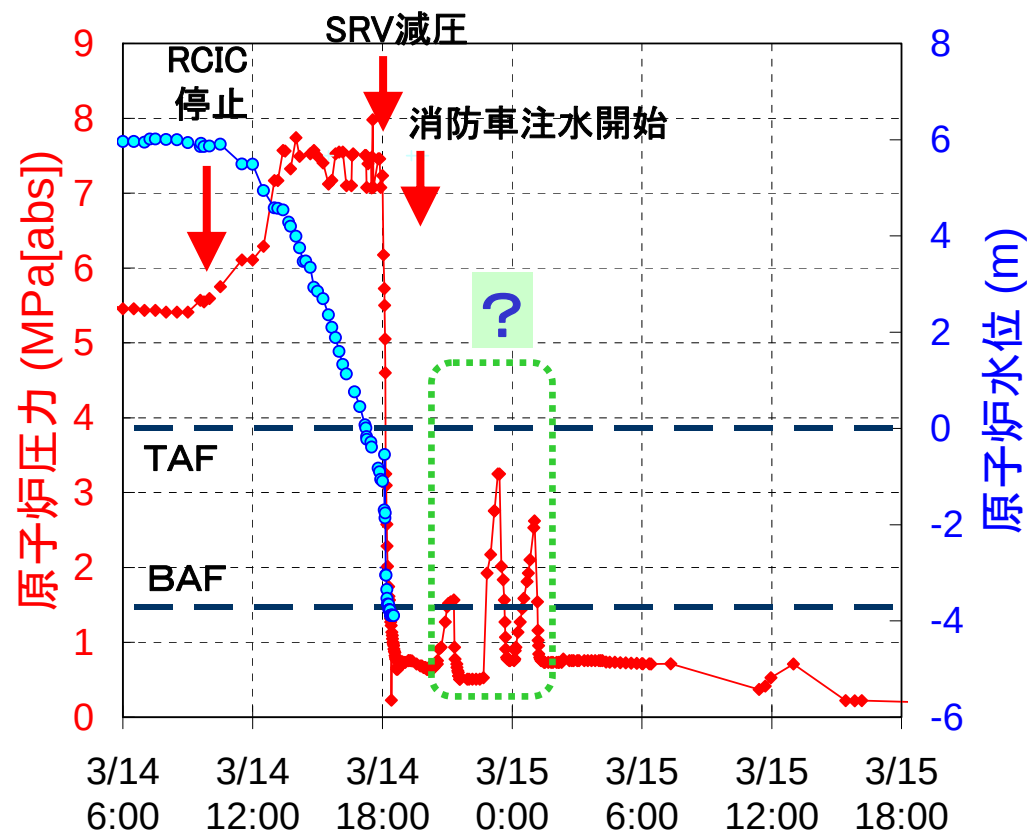
原子炉強制減圧後の当該時間帯は、  
SRV開操作が実施されていたが、原  
子炉圧力の上昇・下降は必ずしもSR  
Vの開・閉によるものではない可能性

原子炉減圧後の消防車注水による蒸気発生が水-ジルコニウム反応を促進し、  
原子炉圧力の上昇及び燃料溶融を引き起こしたシナリオを推定

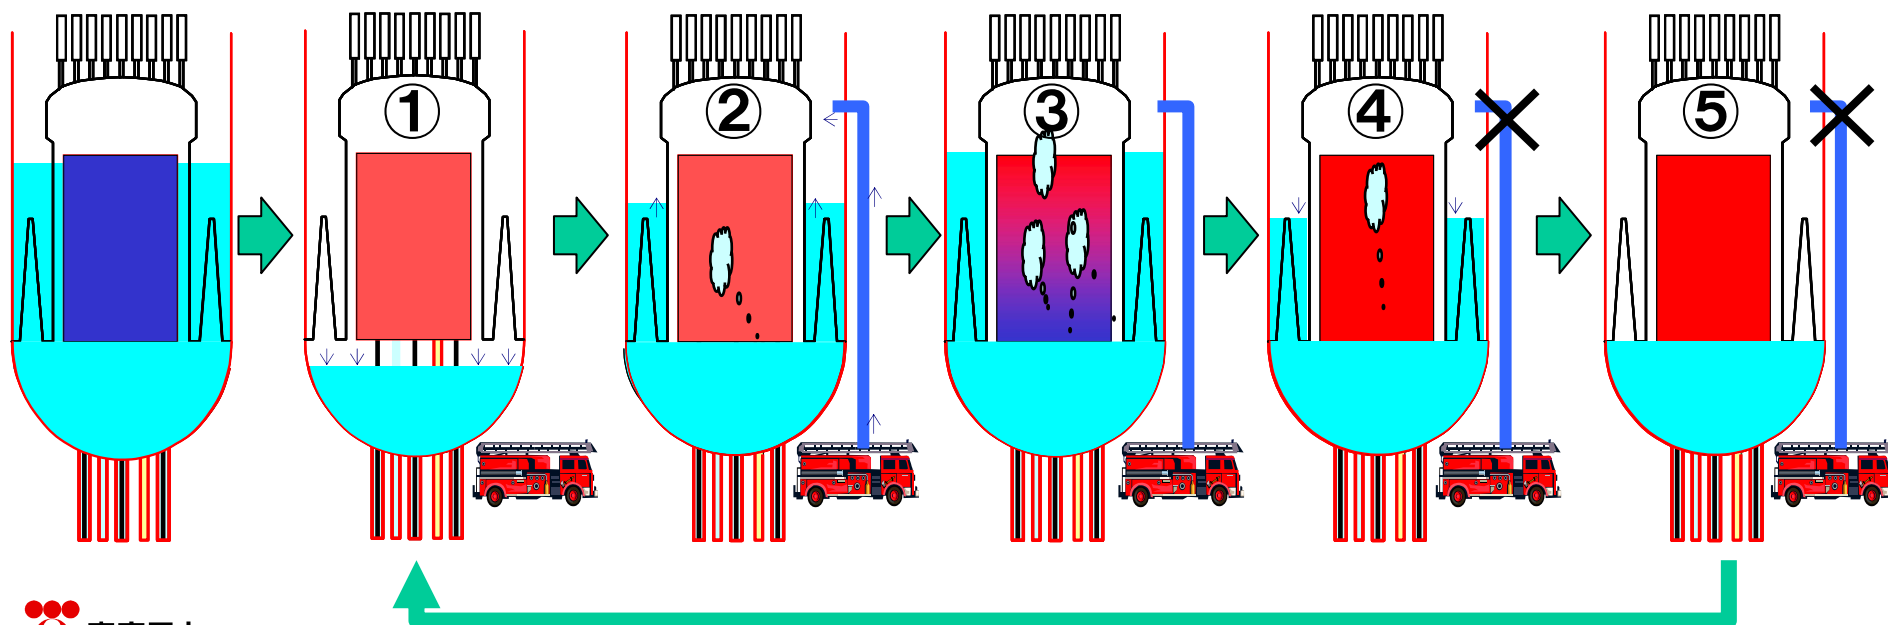
## (2) 燃料溶融進展過程

原子炉減圧後の消防車注水による蒸気発生が水-ジルコニウム反応を促進し、原子炉圧力の上昇及び燃料溶融を引き起こしたと推定

- ①原子炉強制減圧時の減圧沸騰による水位急低下・炉心完全露出
- ②消防車注水による水位回復
- ③蒸気発生に伴い水-ジルコニウム反応が発生、水素と大量の熱が発生し原子炉圧力上昇
- ④原子炉圧力上昇により、消防車注水停止
- ⑤注水停止により蒸気発生が収まり圧力低下

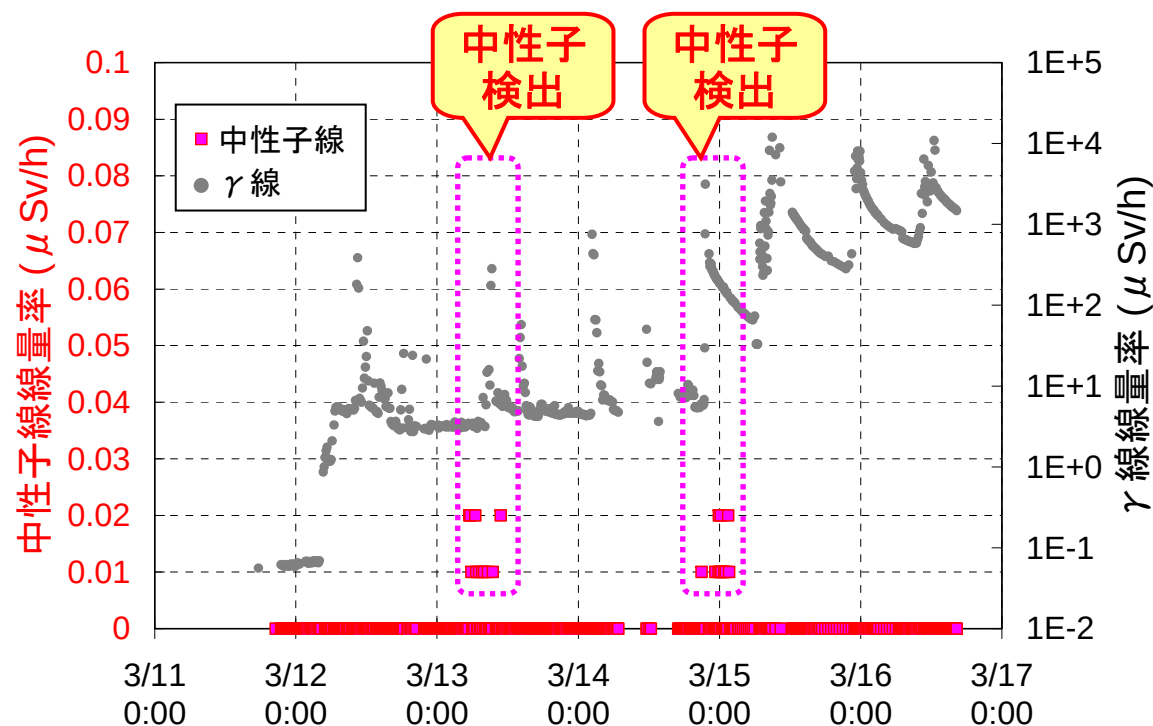
3月13日午前、3月14日深夜に正門付近で中性子をわずかに検出  
中性子が検出された理由は明らかになっていなかった

3月13日午前、3月14日深夜に検出された中性子は、  
それぞれ3号機、2号機での燃料溶融の過程で放出された  
アクチニドの自発核分裂による中性子を捉えた可能性

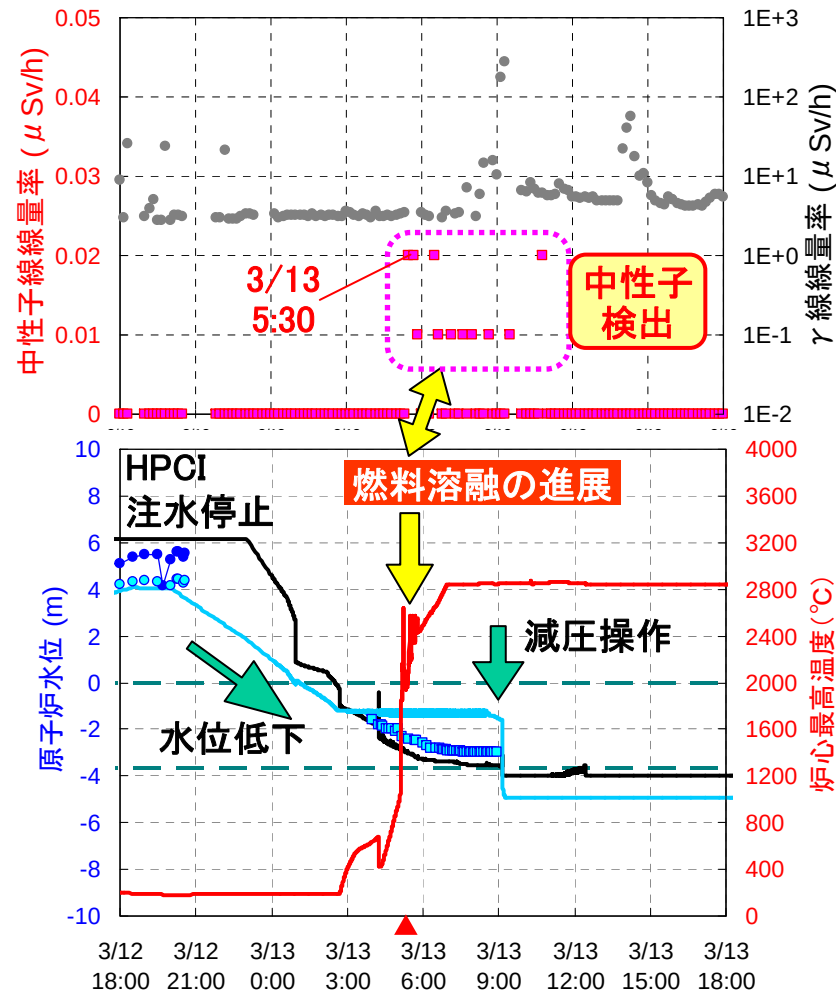
3月13日午前の  
中性子検出のタイミングは  
3号機の燃料溶融のタイミングと一致

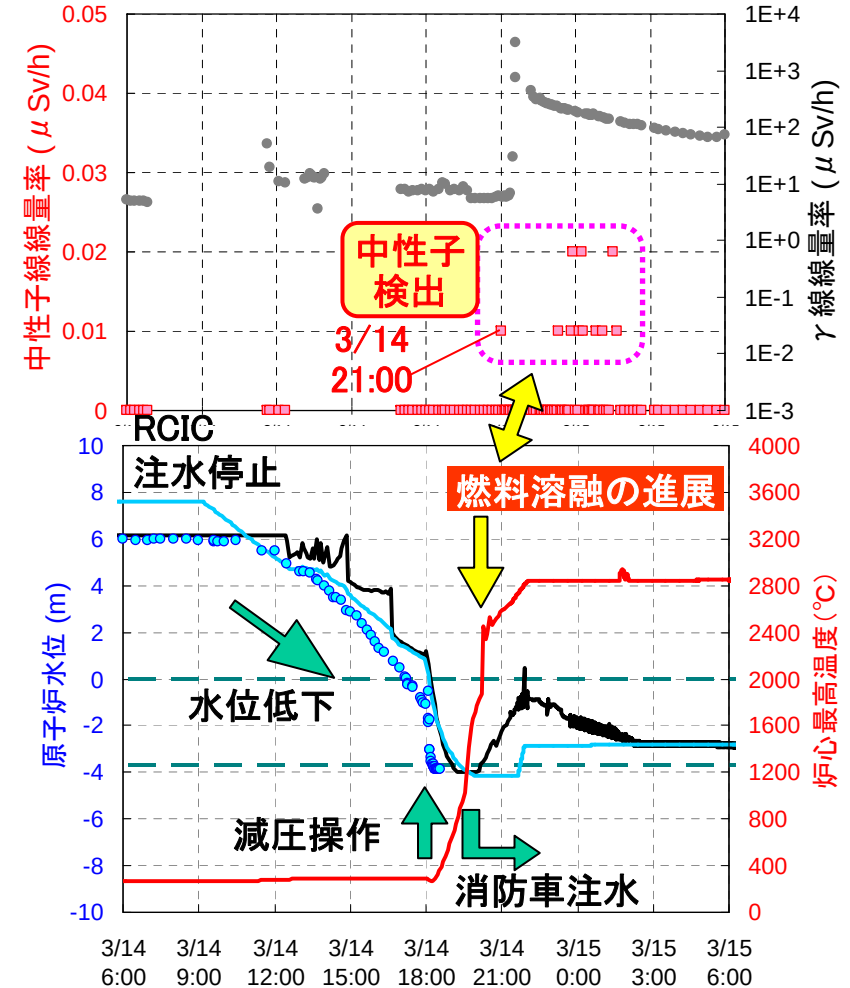
3月14日深夜の  
中性子検出のタイミングは  
2号機の燃料溶融のタイミングと一致

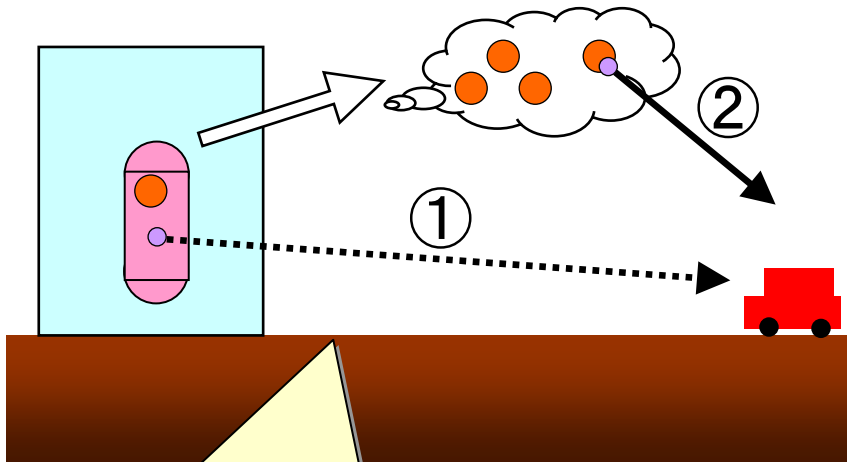
### (3) 測定された中性子の由来について

正門で検出された中性子は、3号機、2号機での燃料溶融の過程で放出されたアクチニドの自発核分裂による中性子を捉えた可能性

発電所構内で採取した土壌から、事故前の検出濃度と同レベルであるものの、 $\text{Cm-242}$ や $\text{Cm-244}$ などの比較的短半減期のアクチニドが検出されていることから、福島第一事故由来と考えられている

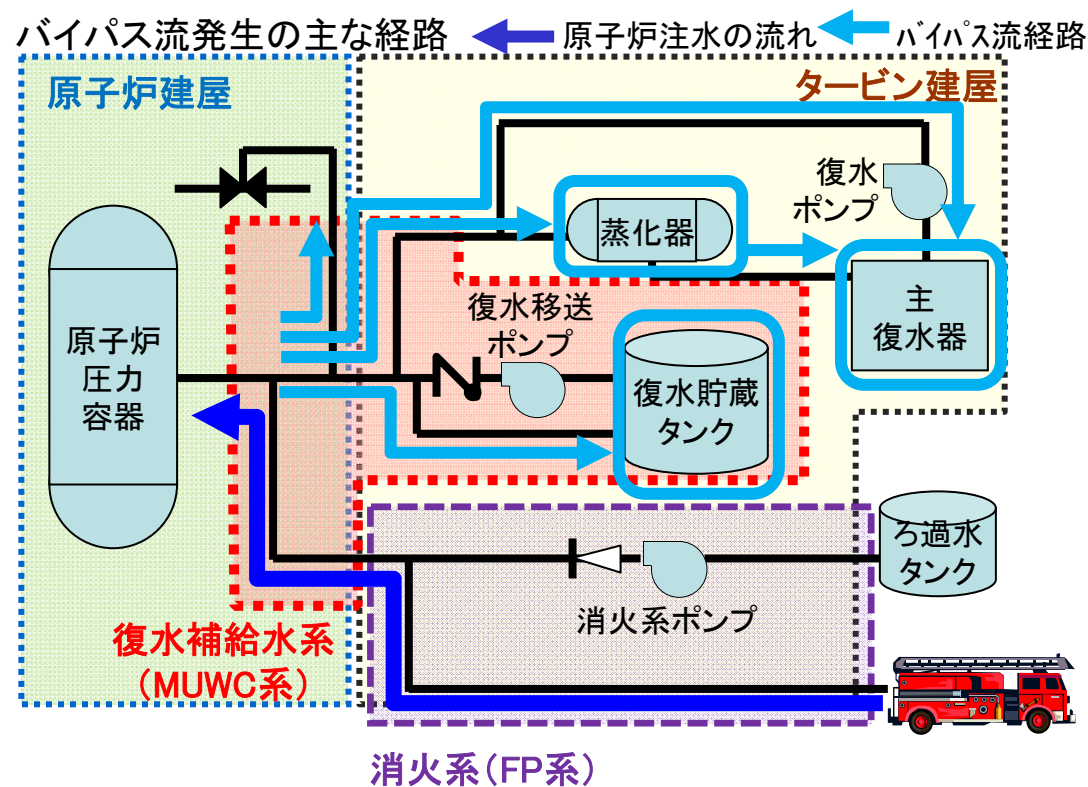
## 注水の一部が他系統へ流れ込んでいた可能性

消防車から原子炉への  
注水量の定量評価のため、  
1号機での原子炉注水量を  
注水経路の配管圧損から評価

## 2～5割が原子炉へ注水されていた可能性

ただし消防車の吐出圧力、吐出流量等の記録が少なく、不確かさを多く含むため、感度解析やプラント応答との比較により、さらなる検証が必要

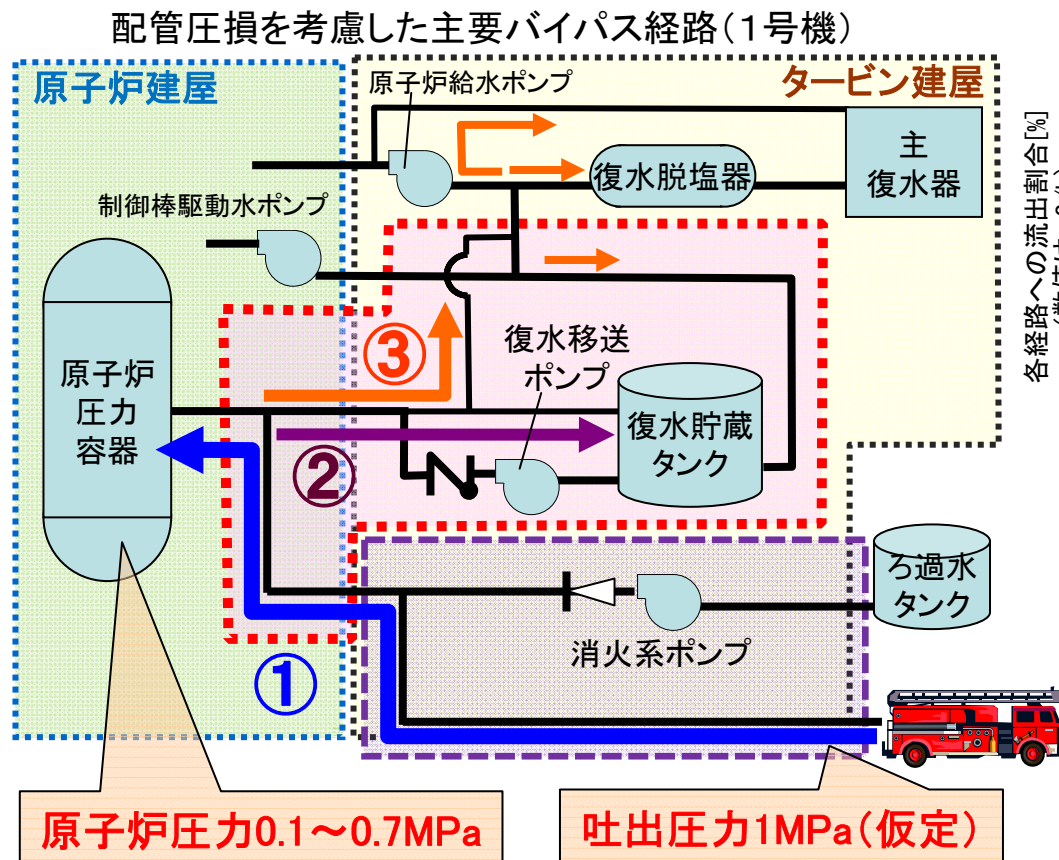
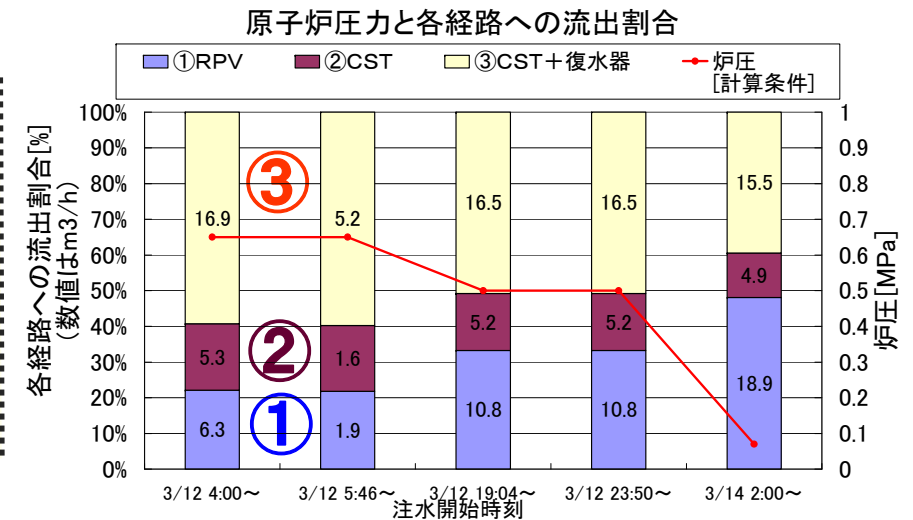
## (2) 評価結果

消防車の吐出圧力を1MPa一定と仮定した場合、約2～5割が原子炉へ注水される結果  
吐出圧力、吐出流量等の記録が少なく、不確かさを多く含むため、更なる検証が必要

- ・消防車吐出圧力が1MPaを下回っていた時期もあり
- ・消防車注水中断時にD/W圧力応答なし

→本結果は原子炉注水量を過大評価している可能性
