# 福島第一原子力発電所事故の経過と教訓

# 柏崎刈羽原子力発電所の安全対策について

# I. 福島第一原子力発電所事故の経過と教訓

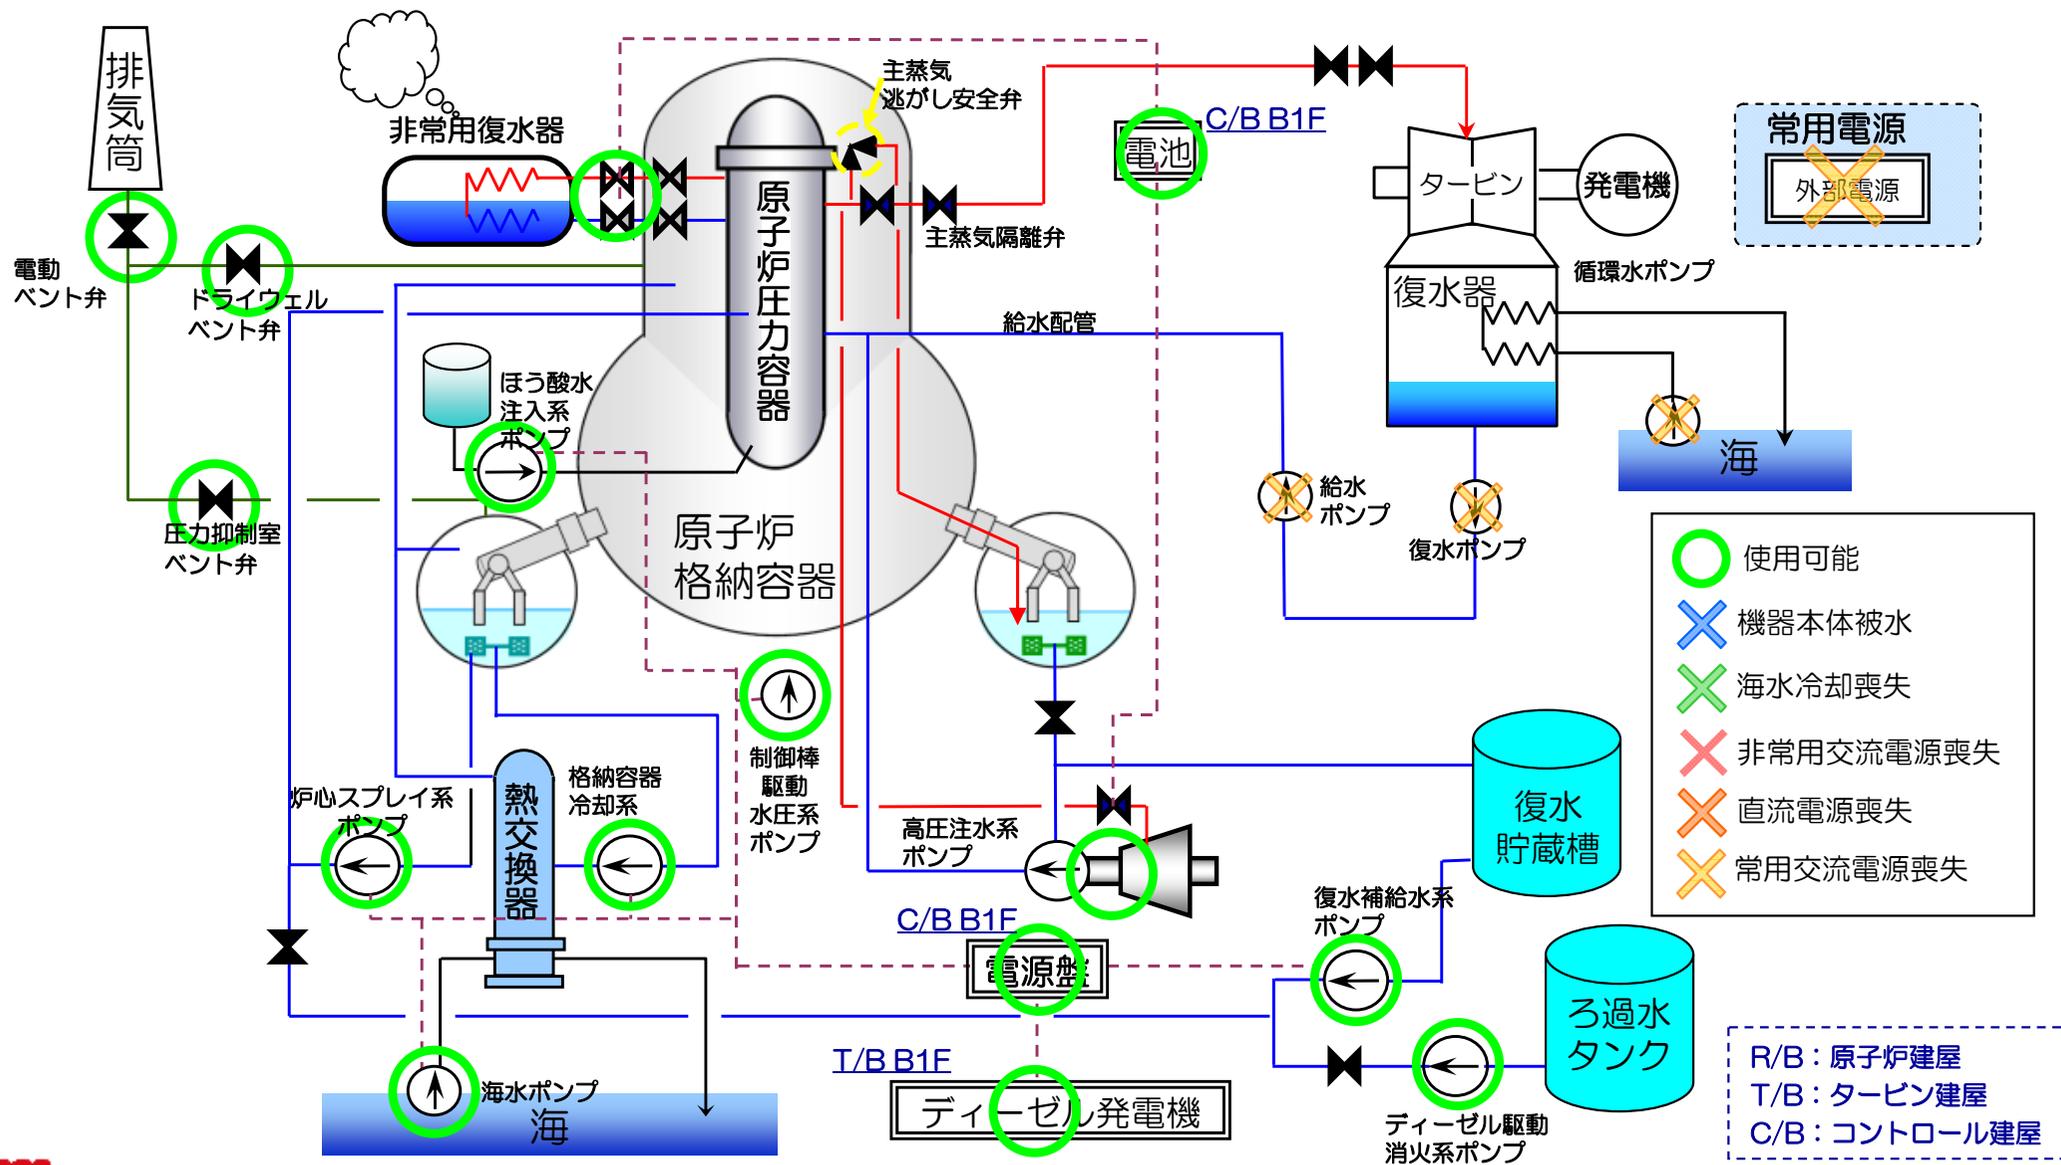
地震直後

地震によって外部電源が途絶え、常用系の給復水ポンプ類は停止。  
非常用ディーゼル発電機が起動し、全ての非常用機能は正常な状態。

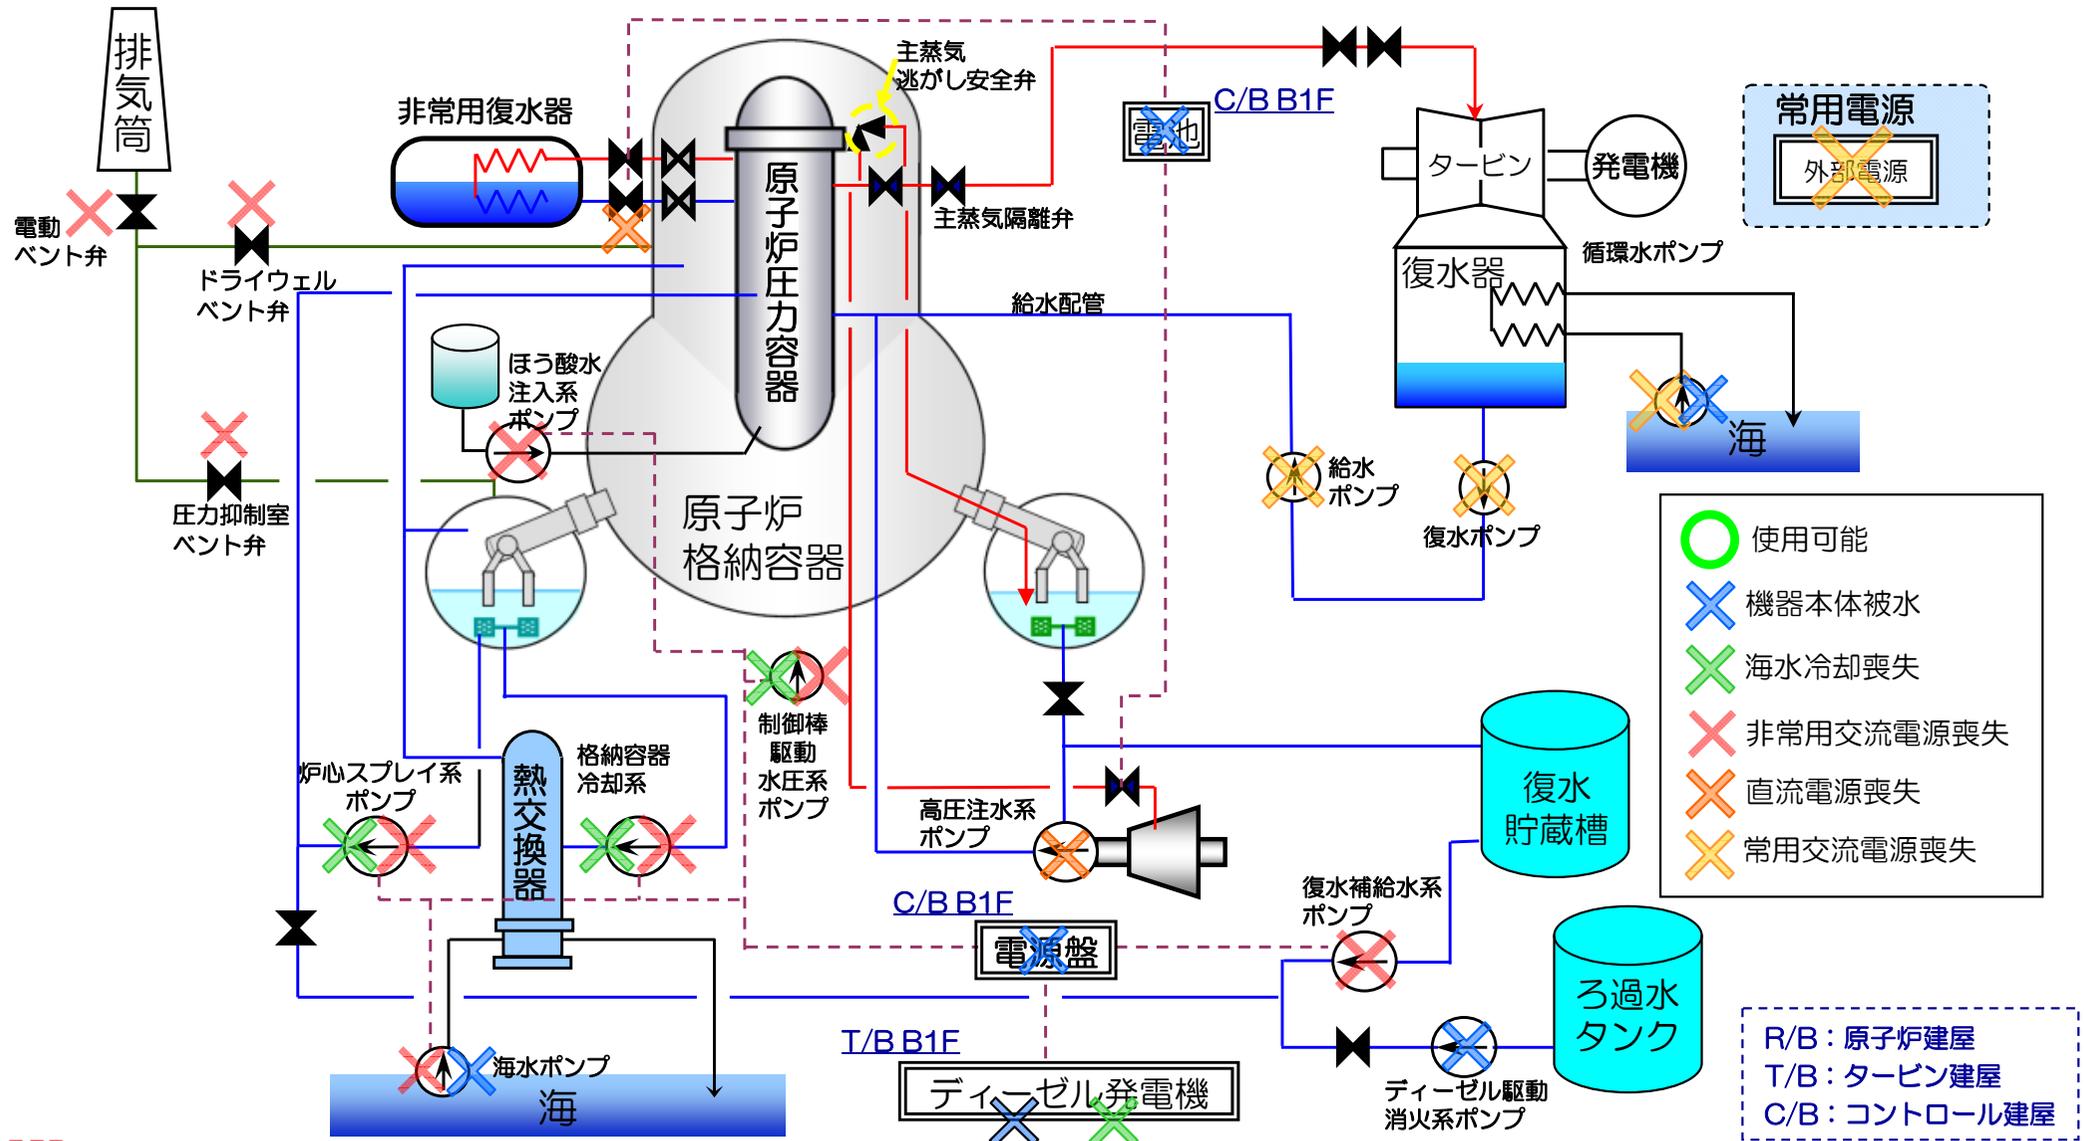
## 津波浸水後

海水ポンプが停止し、非常用ディーゼル発電機が停止。  
津波が建屋内に侵入し、電池や電源盤も機能を喪失。  
全ての計器類の表示、操作機能、照明が失われた。

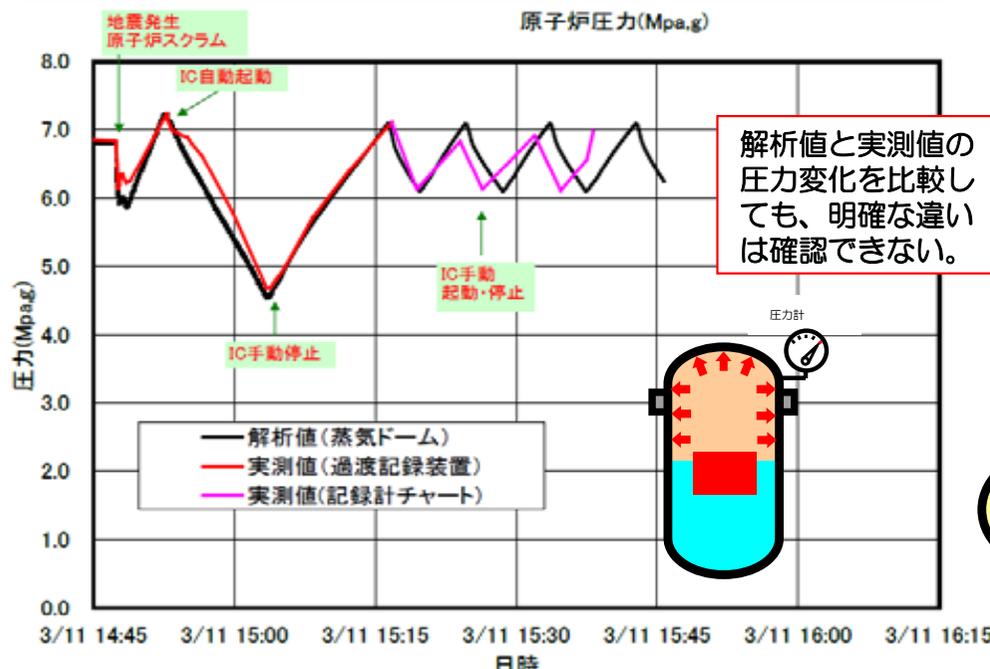
国による福島第一事故の技術的知見に関する意見聴取会では、 $0.3 \text{ cm}^2$ 以下の大きさの漏れ口が発生していたとしても、原子炉圧力容器の圧力に漏洩を確認できるような変化は起こらないと報告された。一方、 $0.3 \text{ cm}^2$ 程度の漏れ口が存在すると、10時間で数十t程度の水の漏えいが発生し、事故の進展に影響を及ぼす可能性があるとして報告されている。

上記知見から $0.3 \text{ cm}^2$ の配管亀裂を仮定した場合の原子炉圧力のシミュレーションを実施。

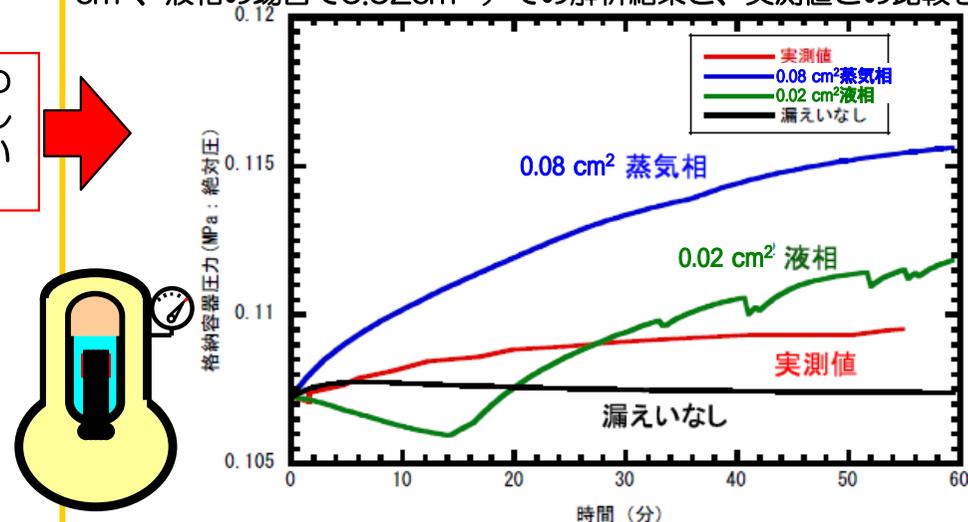
保安規定において、格納容器内の原子炉冷却材漏えい率は $0.23 \text{ m}^3/\text{h}$ に運転上制限されていることから、 $0.23 \text{ m}^3/\text{h}$ 相当（蒸気相の場合で $0.08 \text{ cm}^2$ 、液相の場合で $0.02 \text{ cm}^2$ ）での解析結果と、実測値との比較を行った。

実測値（赤）は解析値（緑・青）の圧力推移を下回っている

仮に漏れ口が生じていたとしても、格納容器圧力変化から判断する限り、保安規定の許容漏えい流量を超える漏えいが発生した可能性は低く、事故の進展に影響はなかったと推定される。

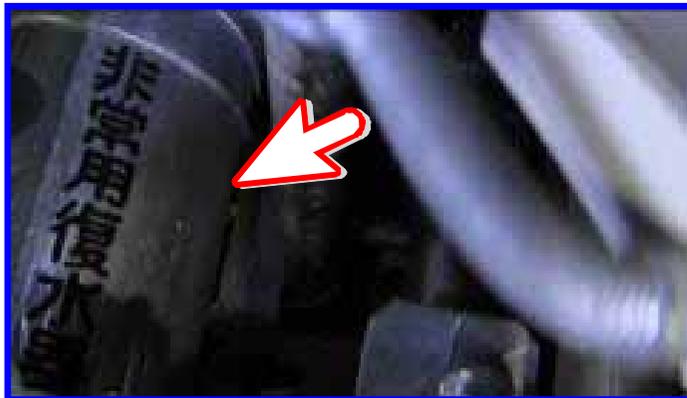
非常用復水器(B)凝縮水戻り配管

現場の目視確認を実施し、格納容器外側に、原子炉の冷却材喪失につながるような損傷は見あたらないことを確認。

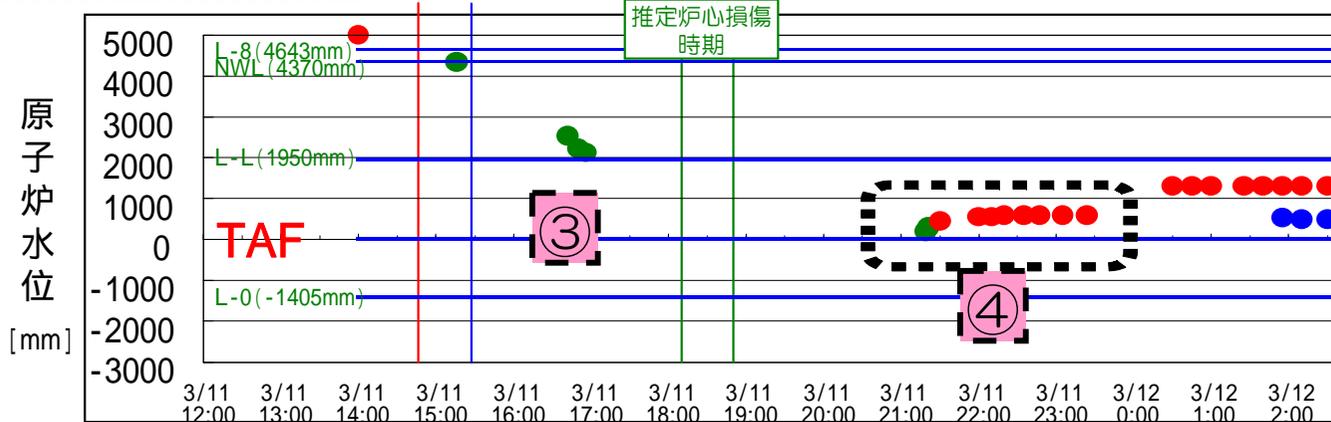
## 中央制御室指示値

しかし。。。既に21時頃には原子炉水位は残り僅かであったと推定され、ICでの冷却はできておらず、炉心損傷が進行していた。

■ 既に21:19時点での原子炉水位計は、原子炉の外側に設置されていた基準水面が炉心損傷による環境温度上昇により蒸発し、正確な差圧が計測ができず、差圧がないことで、見かけ上の高い水位を示していたと考えられ、当時関係者はドライウェル圧力計が復旧する時間 (3/11 23:50) まで、炉心は健全と思っていた。

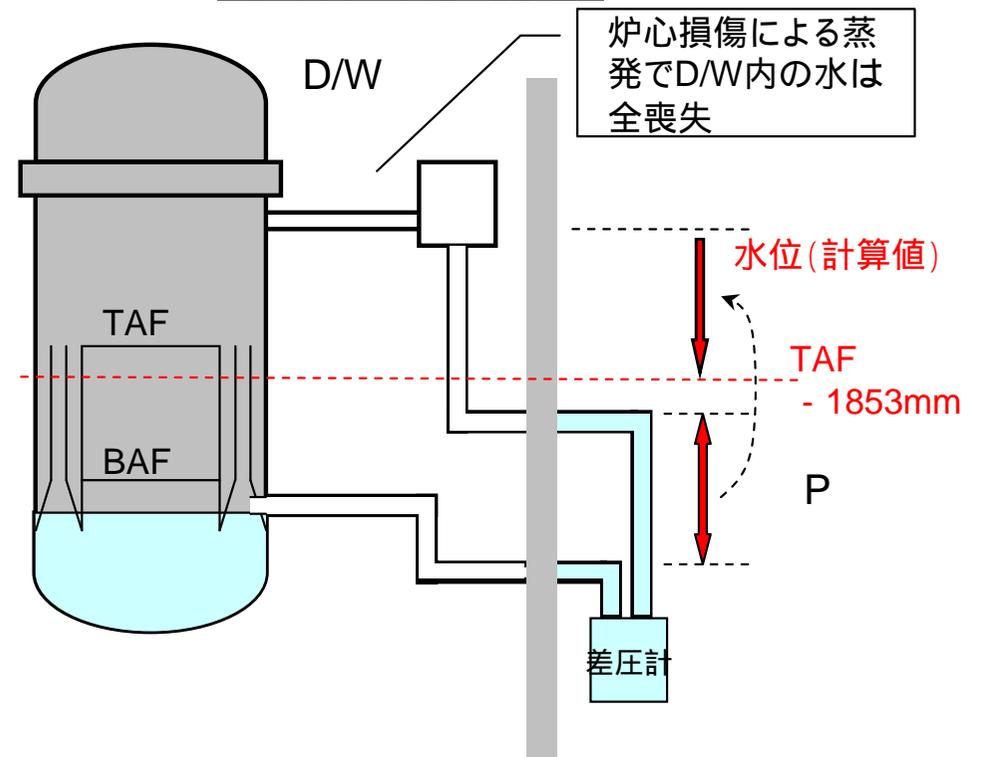
1号機で水位計の指示値が一定を示した以降の状態 (推定)

- ・ PCV内の計装配管の水を喪失した場合、水位は計算上、約TAF-1853mmとなる。
- ・ これは3/12以降、1号機にて水位計の指示している一定の値とほぼ一致。

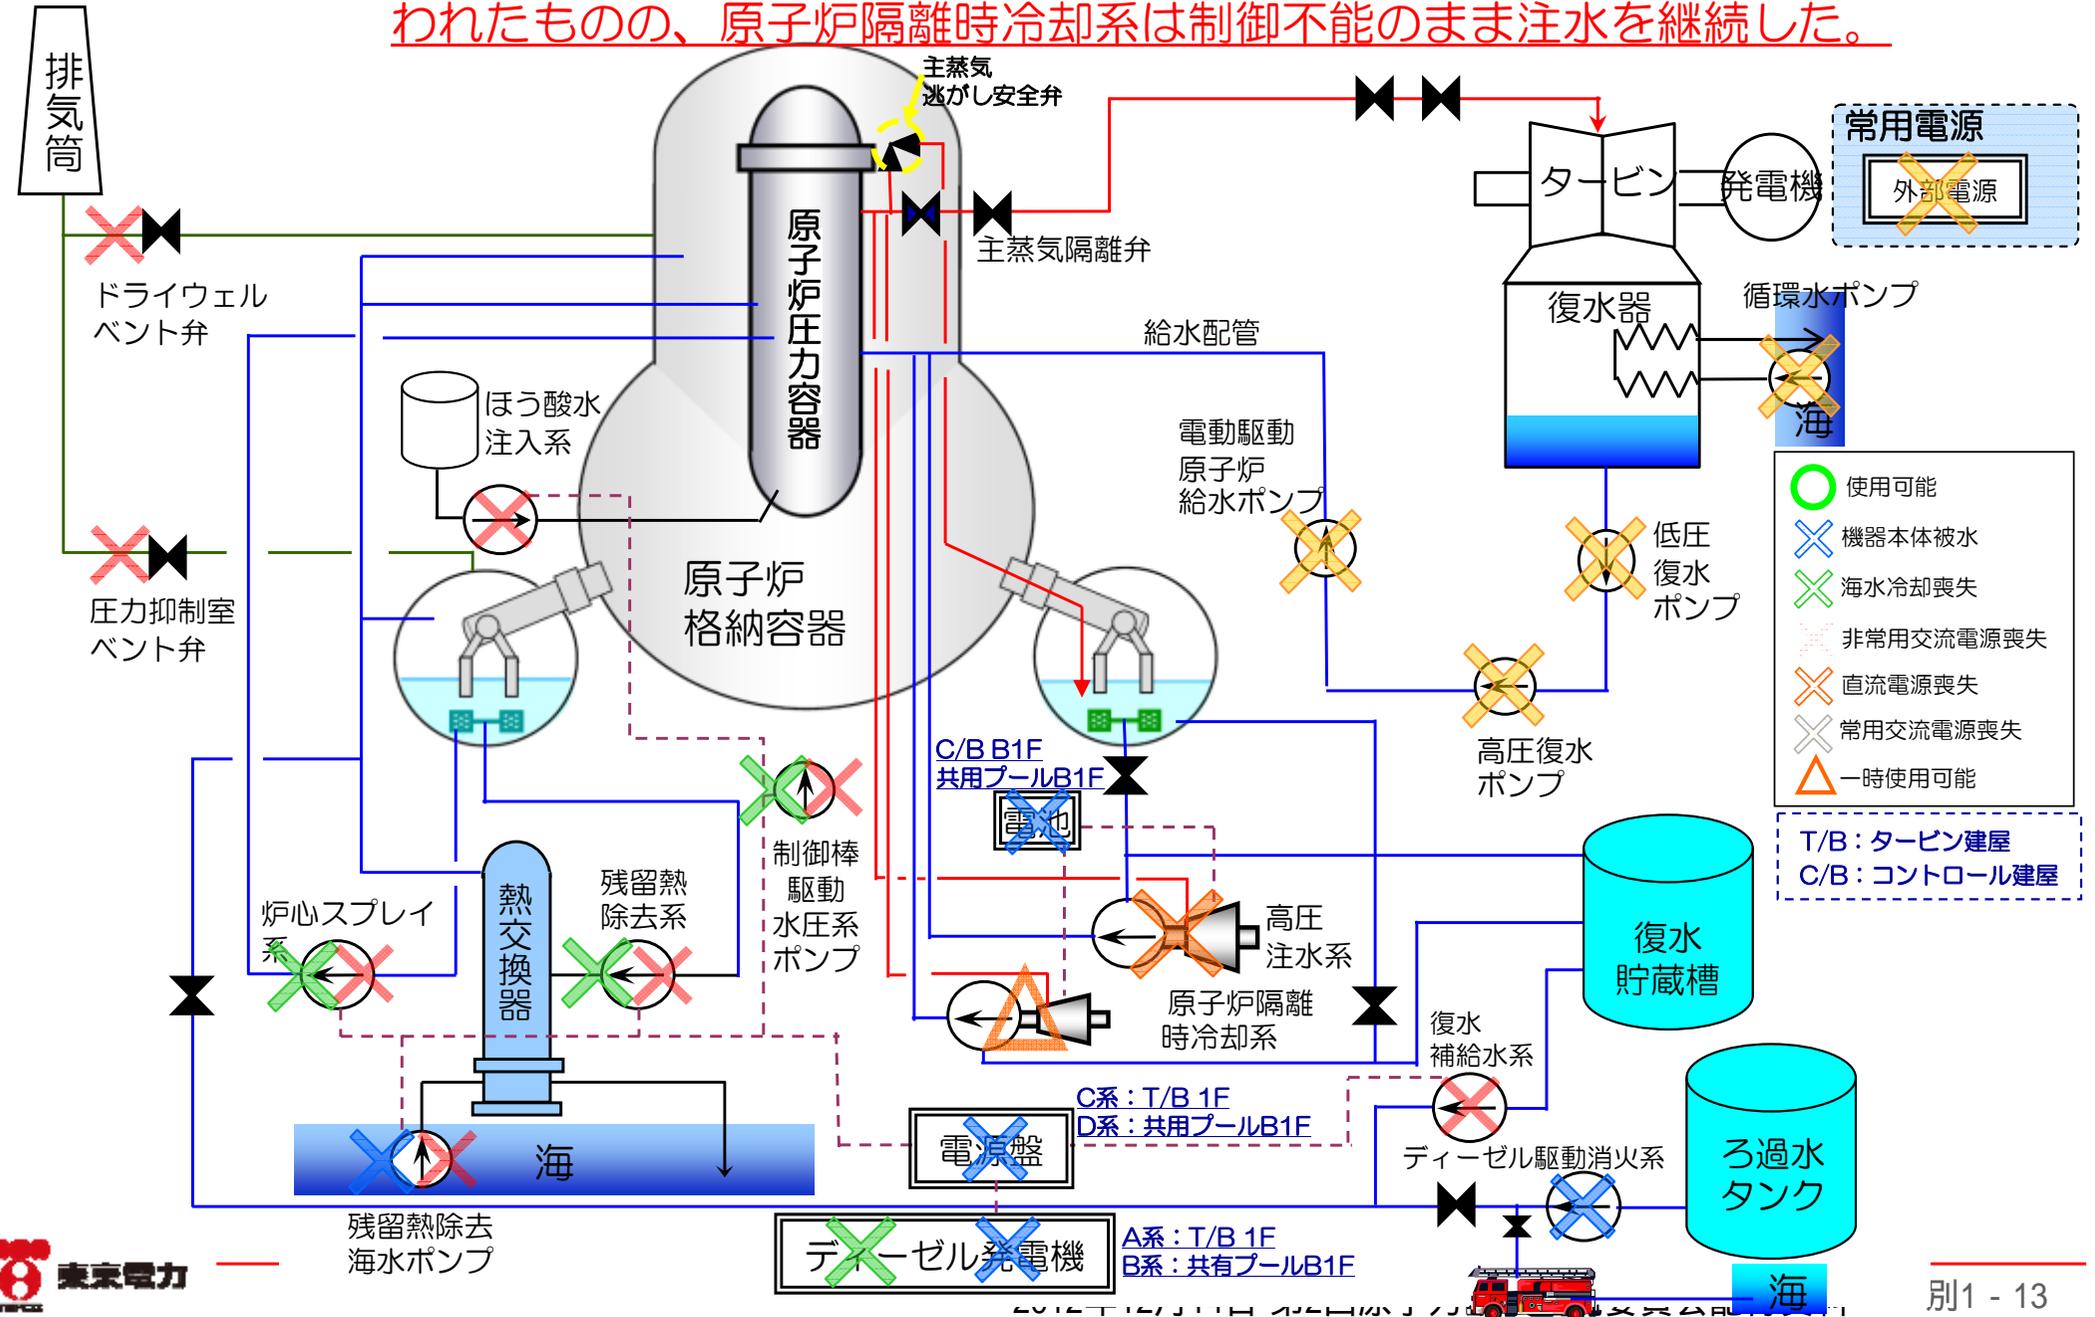
津波浸水後

海水ポンプが停止し、非常用ディーゼル発電機が停止。津波が建屋内に侵入し、電池や電源盤も機能を喪失。全ての計器類の表示、操作機能、照明が失われたものの、原子炉隔離時冷却系は制御不能のまま注水を継続した。

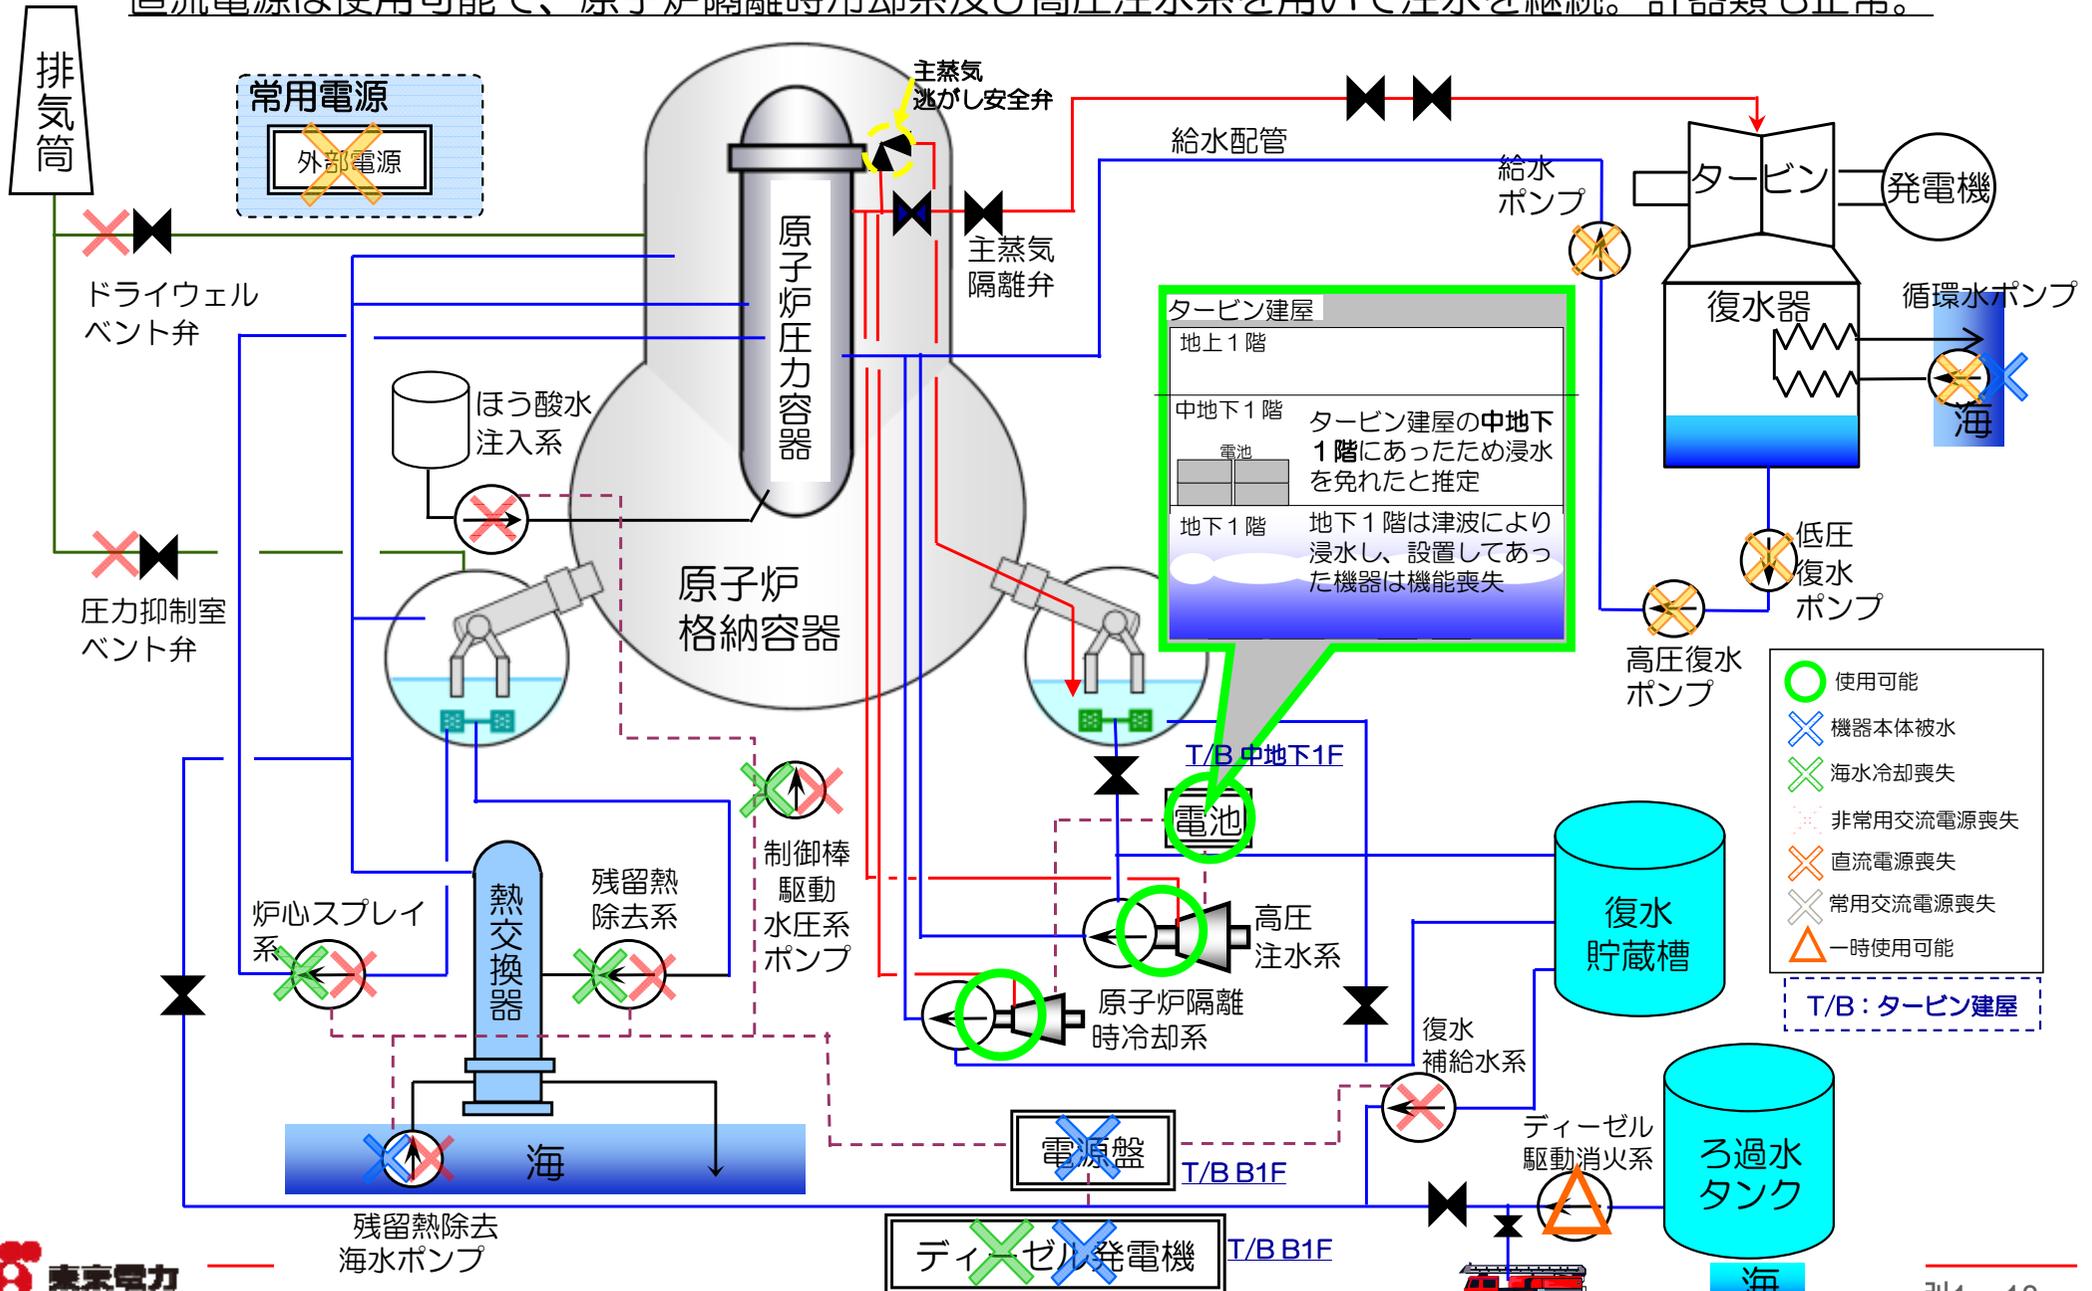
## 津波浸水後

**海水ポンプが停止し、非常用ディーゼル発電機が停止。  
津波が建屋内に侵入し、電源盤も機能を喪失。**

直流電源は使用可能で、原子炉隔離時冷却系及び高圧注水系を用いて注水を継続。計器類も正常。

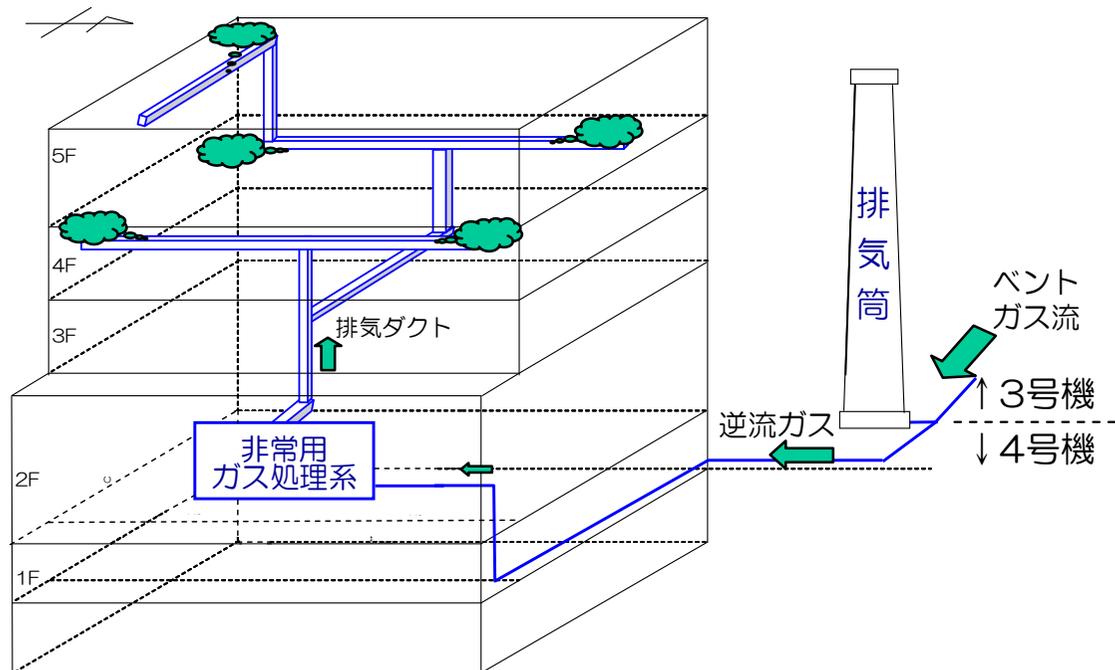
3号機から4号機への格納容器ベントガスの流入経路

○福島第一4号機においても、原子炉建屋の爆発が発生しました。これについては以下の理由から、**3号機の水素を含むベントガスが4号機に流入したため**と推定しています。

- ・ 4号機原子炉の燃料は定期検査中のため全て燃料プールに取り出されていた。
- ・ 燃料プール内の燃料は水中で露出せず、かつ、水の分析結果から燃料破損の兆候無し。
- ・ 3号機と4号機のベントラインは、排気筒手前で合流。
- ・ 4号機の非常用ガス処理系のフィルタは下流（3号機）側の方が放射性物質の汚染高。上流（4号機）側へ向けて汚染低。（本来とは逆）

柏崎刈羽原子力発電所では、全ての号機が独立の排気ラインとなっており、福島第一4号機のような**他号機からの逆流事象は起きない仕組みになっています。**
