福島第一 サブドレンの運転上の制限逸脱に関する 原因と対策

2017年11月20日

東京電力ホールディングス株式会社
福島第一廃炉推進カンパニー

1. サブドレンNo.51の水位低下について
2. 新設サブドレン水位計設定誤りに伴う運転上の制限
逸脱について

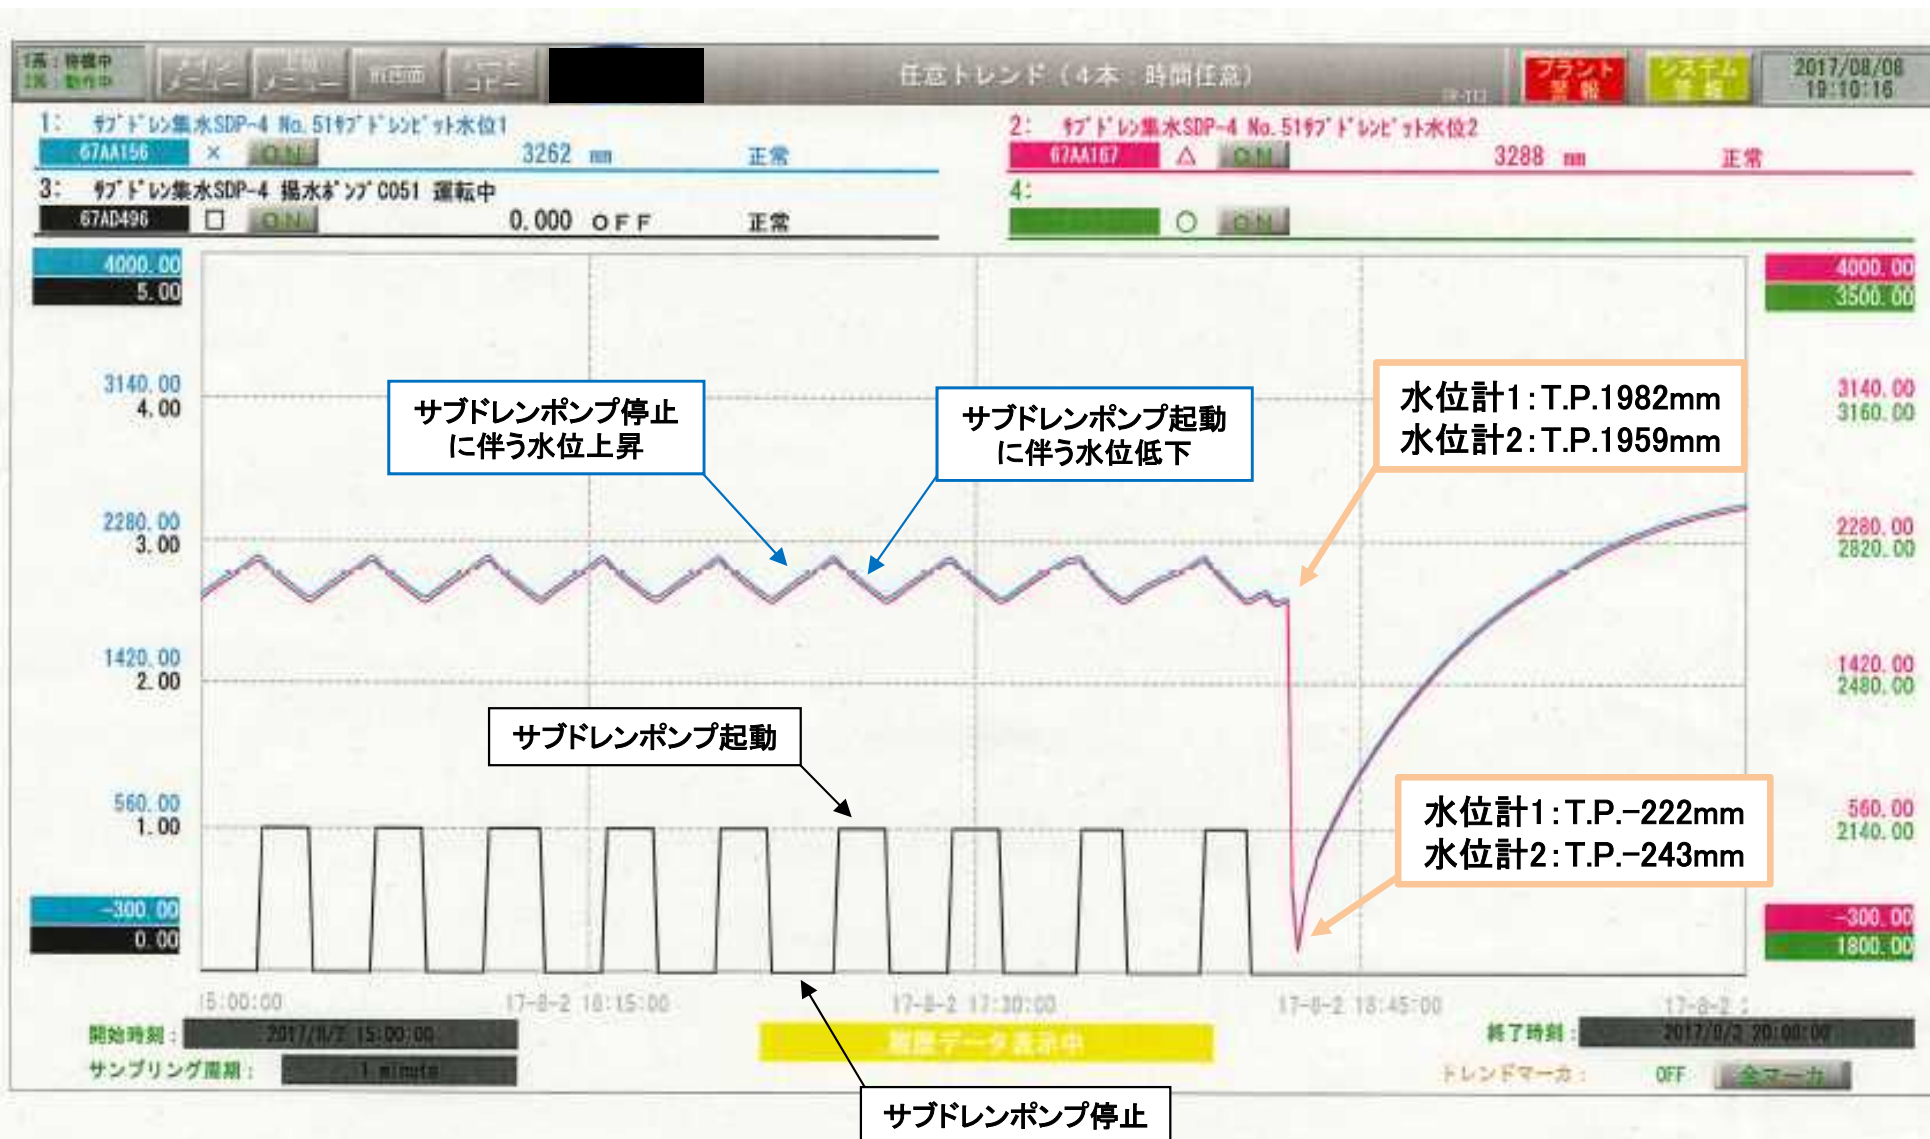
(2) 事象発生前後の当該サブドレン水位トレンド

平成29年8月2日18時31分頃「4号R／B及び4号Rw／B水位偏差小」警報が発生した。

関連パラメータを確認したところ、4号機原子炉建屋南西側に設置しているサブドレンNo. 51（以下、「当該サブドレン」という）の水位が急激に低下し、4号機原子炉建屋及び廃棄物処理建屋の滞留水（以下、「当該建屋滞留水」という）水位を下回っていることを確認した。

このため、当該サブドレン水位が急激に低下し、その後当該建屋滞留水の水位を上回るまでの時間帯において、運転上の制限（以下、「LCO」という）から逸脱した状態であったと判断した。

8月2日のNo.51の急激な水位低下は、近傍での掘削作業による影響と推定されることから、以下の再発防止対策を実施した上で、工事を再開する。

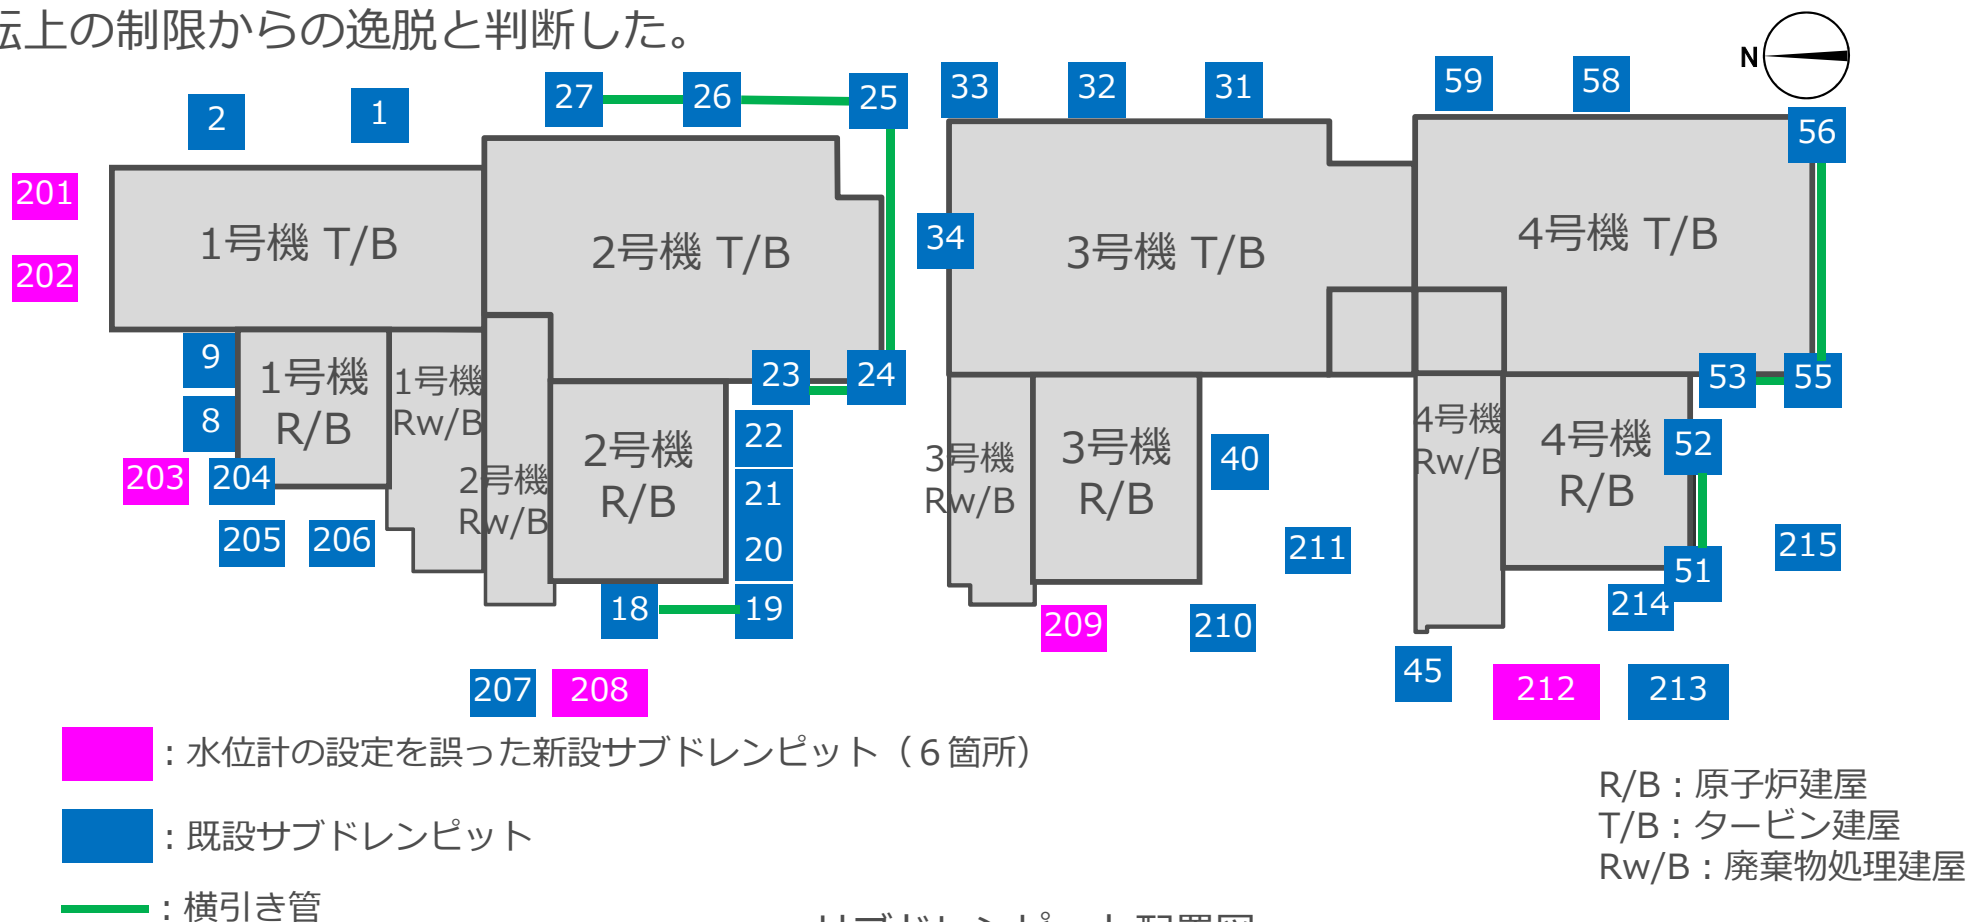
サブドレンピット配置図

1~4号機建屋周辺には、下図のようにサブドレンピットが配置されている。建屋滞留水が建屋外へ漏えいしないよう、サブドレンの水位は近傍の建屋滞留水の水位より800mm以上高く保つよう管理している。

このうち、2017年4月19日以降に新設したサブドレンピット(6箇所)において、690mmの水位計設定誤りを2017年9月28日に確認し、1~4号機建屋滞留水の水位が逆転している可能性があることから運転上の制限からの逸脱と判断した。

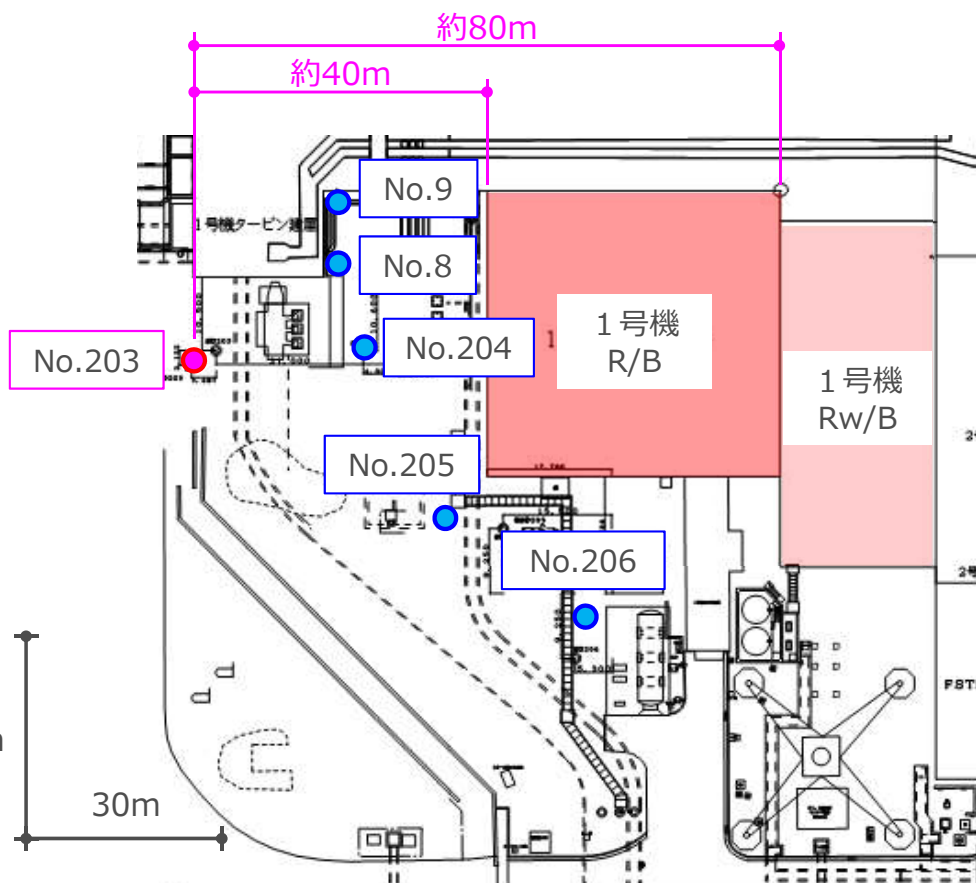
サブドレンNo.203と建屋の位置関係（平面図）

サブドレンピットNo.203の水位については、1号機Rw/B滞留水水位と比較して低くなっていたが、中間にあるサブドレンピットNo.204及び周辺サブドレンピットNo.8、9、205、206の水位が1号機Rw/B滞留水水位よりも高いことから、No.203の水位が低かったことに起因する同建屋からの漏えいはないものと判断した。

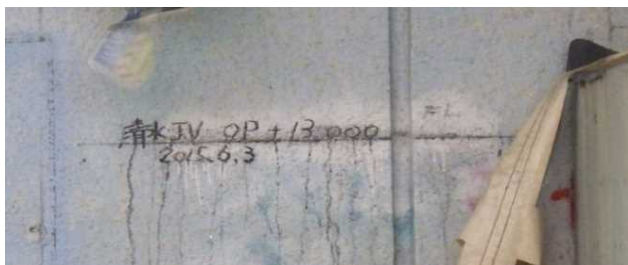
標高基準として「T.P.」「新O.P.」「旧O.P.」が混在していた。

構内基準点の例：
現場のO.P.表記をT.P.表記に是正

➡ 発電所内の標高の基準を「T.P.」に統一する。

- 今後作成する図書はT.P.表記とする。(速やかに開始)
- これまで作成した図書のO.P.表記は、標高情報として使用しない。
図書のO.P.表記の標高情報の誤使用防止策として図書へのスタンプ等を実施する。(着手、年度内完了目途)
- 構内(現場)の基準点の標高はT.P.表記に統一し、既存のO.P.表記は誤使用防止の注記を行う。(年内)
