福島第一原子力発電所の廃炉・汚染水対策の現状

2014年12月1日

福島第一廃炉推進カンパニー

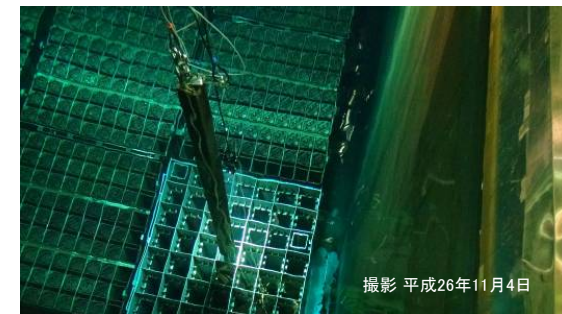
撮影 平成26年11月4日

共用プールへの使用済燃料(変形燃料)の格納

- これまで大きな工程の遅延もなく、無事故、無災害で作業が進められました。
- 燃料取り出しに先立ち、プール内に堆積していたガレキをしっかりと除去したため、燃料がcaじる※ことなく、作業を順調に進めることができました。 ※燃料がラック等と接触し動かなくなること
- 変形燃料についても、入念な事前検討の結果、専用治具を用い、計画通り共用プールに移動させることができました。

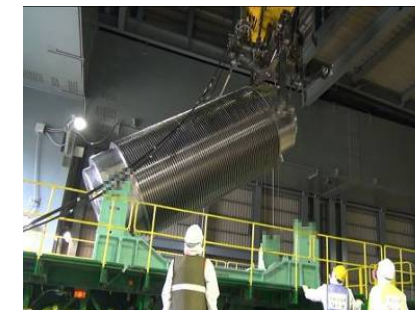
トレーラーへのキャスク積み込み

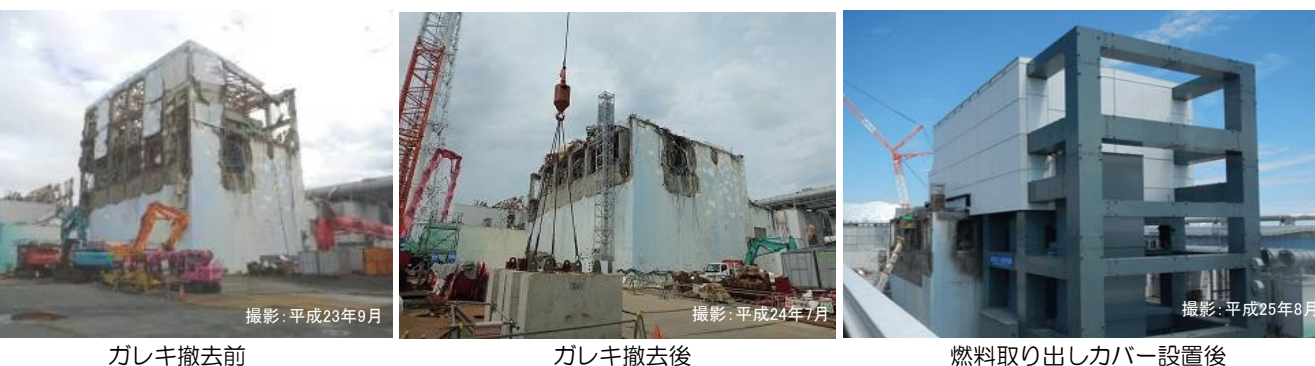
ガレキ撤去・燃料取り出し用カバー設置

ガレキ撤去前

ガレキ撤去後

燃料取り出しカバー設置後

- 燃料取り出し用カバーは、燃料取扱設備を支持し、燃料取り出し作業に支障がないよう風・雨を遮り、また放射性物質の飛散を抑制するために設置しました。まず、原子炉建屋周辺・オペフロ上のガレキを撤去し、燃料取り出し用カバーを支えるための基礎を構築し、鉄骨の柱・梁を建て込み、最後に壁・屋根パネルを取り付ける工事を約2年の短期間で完了しました。
- この燃料取り出し用カバーは、逆L型(片持ち形式)で持ち出す構造で、約69m(南北)×約31m(東西)×約53m(地上高)の規模です。このうち、クレーンを支持する架構の鉄骨量は約4,000tで、東京タワーの鉄骨量とほぼ同じです。本工事では、太い柱の内側から鉄骨と鉄骨を接合できるボルトの採用や壁・屋根パネルを大型ユニット化することで、作業員の被ばくを大きく低減し、大きな事故・災害なく作業を完了しました。

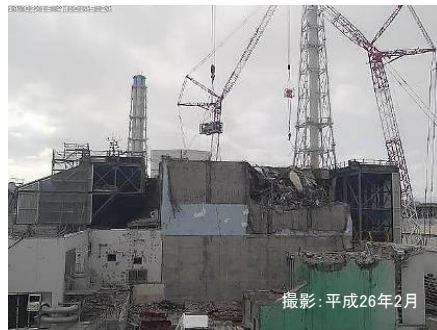
ガレキ撤去前

- 原子炉建屋周辺およびオペフロ上のガレキ撤去を平成25年10月に完了し、現在「自走式除染装置」および「定置式除染装置」を使用した除染作業を行っています。
- 除染作業の進捗に合わせて、オペフロの雰囲気線量率（オペフロ面から5m高さ）を測定しています。
- 除染・遮へいによる線量低減目標の1mSv/h以下に対し、現状の評価では達成が困難な状況であり、北西崩落部やその他エリアの遮へい体隙間部を補完する追加遮へい策等を検討中です。

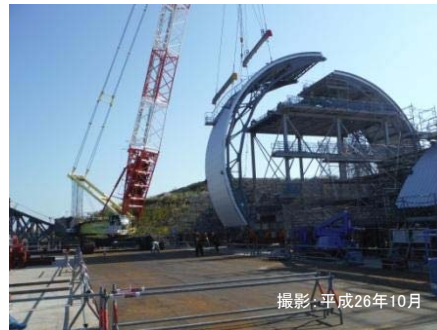
ガレキ撤去後

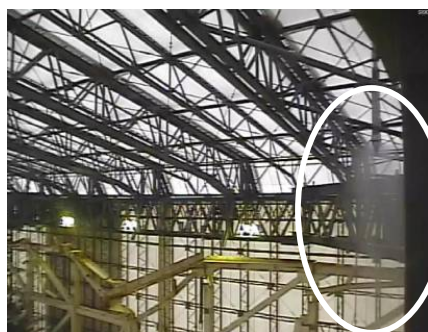
飛散防止剤散布

- 今年度末から実施予定の建屋カバー解体工事を着実に実施するため、10月22日より建屋カバーの屋根パネルを穿孔し、飛散防止剤を散布する作業に着手しました。
- その後、1枚目屋根パネルを10月31日に、2枚目の屋根パネルを11月10日に取り外しました。なお、取り外した屋根パネルは、本年12月初旬までに一旦、屋根に戻します。
- これまで、オペフロ上のダストモニタ、モニタリングポストに有意な変動は確認されておりません。
 建屋カバー解体着手前のオペフロ上のダスト濃度： $2.1 \times 10^{-6} \text{Bq/cm}^3 \sim 7.2 \times 10^{-5} \text{Bq/cm}^3$ 【測定対象期間10月17日～22日】
 建屋カバー解体着手後のオペフロ上のダスト濃度： $1.4 \times 10^{-6} \text{Bq/cm}^3 \sim 4.4 \times 10^{-5} \text{Bq/cm}^3$ 【測定対象期間:10月22日～11月10日】

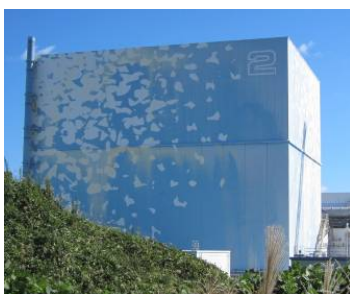
2号機原子炉建屋

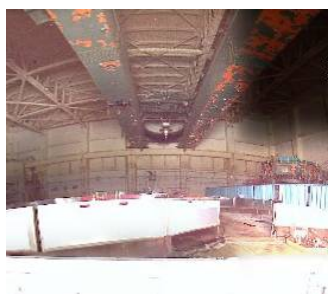
オペフロ調査状況

- 原子炉建屋躯体調査の結果、主な耐震要素であるシェル壁、外壁等に損傷は確認されませんでした。
- 測定された線量分布を基に、既存除染技術による除染後の線量率を評価したところ、20~50mSv/hと目標線量1mSv/h (床上1m) を大きく上回る結果が得られました。
- 目標線量を達成したとしても、作業量を想定すると膨大な作業員が必要となることになりました。

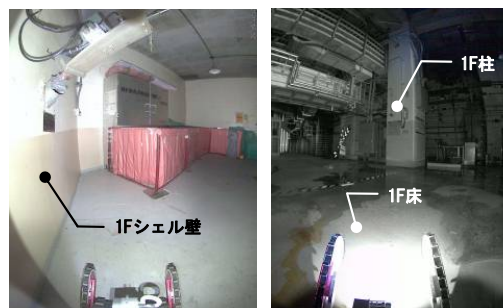
原子炉建屋躯体調査状況

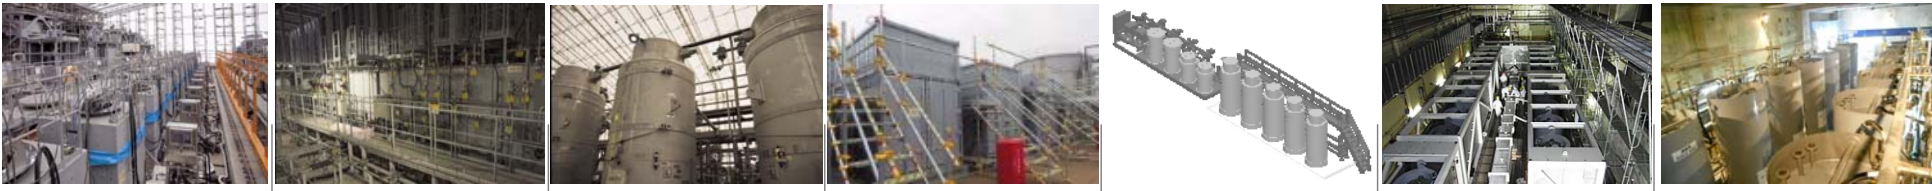
| 1 | 多核種除去設備 | 2 | 増設多核種除去設備 | 3 | 高性能多核種除去設備 | 4 | モバイル型Sr除去設備 | 5 | RO濃縮水処理設備 | 6 | KURIONによるSr除去 | 7 | SARRYによるSr除去 |

汚染水処理設備	1 多核種除去設備			2 増設多核種除去設備		3 高性能多核種除去設備	4 モバイル型Sr除去設備	5 RO濃縮水処理設備		6 KURIONによるSr除去	7 SARRYによるSr除去			
除去能力	62核種を告示濃度限度未満						ストロンチウム (Sr) を1/100~1/1,000							
処理能力	250m ³ /日×3系列		250m ³ /日×3系列		500m ³ /日		300m ³ /日		500~900m ³ /日		600m ³ /日		1,200m ³ /日	
状況	試運転中						運転中		12月運転開始予定		運転準備中		実施計画変更申請中

- 原子炉建屋地下などに滞留している高濃度の汚染水（汚染源）の浄化を、多核種除去設備などの7つの設備により進めることは、汚染水が漏えいした場合のリスクを低減させることになります。
- 平成26年度末を目途に汚染水（RO濃縮塩水※）の浄化を行う計画です。
- タービン建屋海側にある海水配管トレンチに滞留している高濃度汚染水が海洋に流出するリスクを未然に防止するため、建屋接続部の止水、滞留水の移送、および海水配管トレンチ内の閉塞に取り組んでいます。

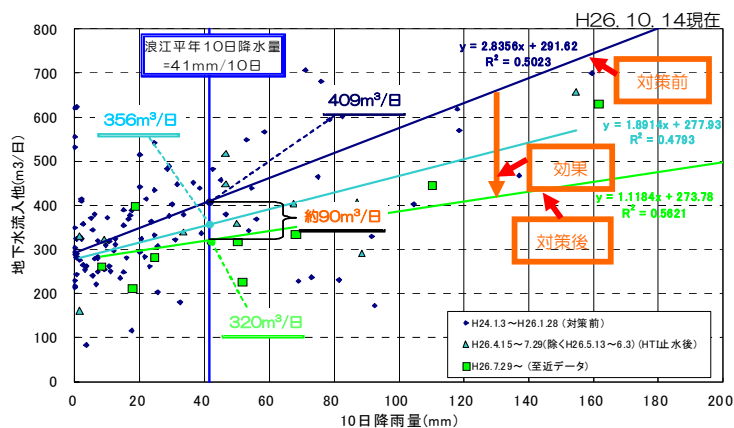
地下水バイパスの効果

- 平成26年11月17日までに計34回、約54,438m³の地下水をくみ上げ、水質が運用目標を満足していることを東京電力及び第三者機関（日本分析センター）で確認した上で排水を実施しています。
- 地下水バイパスの効果は、建屋周辺の地下水の水位から、地下水バイパスのくみ上げ開始前と比較して約20~25cm低下していると評価しています。
- 建屋への地下水流入量については、これまで実施してきた高温焼却炉建屋の止水対策等とあわせて、約90m³/日減少していると評価しています。

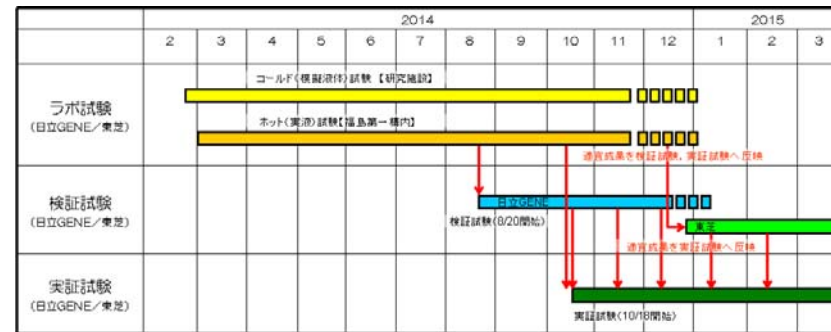
【高性能ALPSの試験実施状況】

- 高性能ALPSは、前処理を削減し設備を簡素化するとともに、廃棄物発生量の低減を図った設計としています。
- 放射性物質除去の初期性能は十分な結果が得られていますが、Cs・Sr吸着塔の性能持続時間が想定よりも短いこと等の課題も確認したため、引き続き、処理量と吸着材消耗量など全体的なバランスを最適化する対策を検討しています。
- 初号機であった既設ALPSにおいても、運転開始当初は種々のトラブルを経験しながら稼働率を上げてきており、高性能ALPSについても慎重に運転経験を積みながら稼働を進めていきます。
- 各種試験の実施内容
 - ✓ ラボ試験：カラムにて模擬液体およびRO濃縮塩水を用いて吸着材の除去性能を評価しています。
 - ✓ 検証試験：実証試験装置の1/10スケールの試験装置を製作し、除去性能、性能持続期間、廃棄物の発生量を評価しています（初期性能は問題なし、性能持続時間が想定よりも短い。2塔目以降のCs/Sr吸着塔の除去率が小さい）。
 - ✓ 実証試験：H26.10.18開始。実機を製作し、総合性能を評価しています。現在、日立GEが選定した吸着材に加え東芝の吸着材も含めた試験を実施中です。ラボ試験、検証試験結果を踏まえ、間欠的な運転を実施し、性能を確認しています。
