福島第一の除染・廃炉の現状と課題

東京電力ホールディングス株式会社
福島第一廃炉推進カンパニー プレジデント
兼廃炉・汚染水対策最高責任者

2017年1月30日

1. 福島第一原子力発電所の現状 ① (1~4号機の状態)

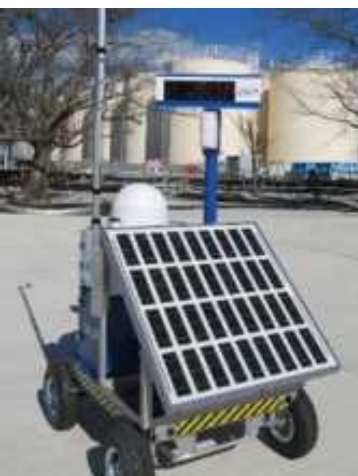
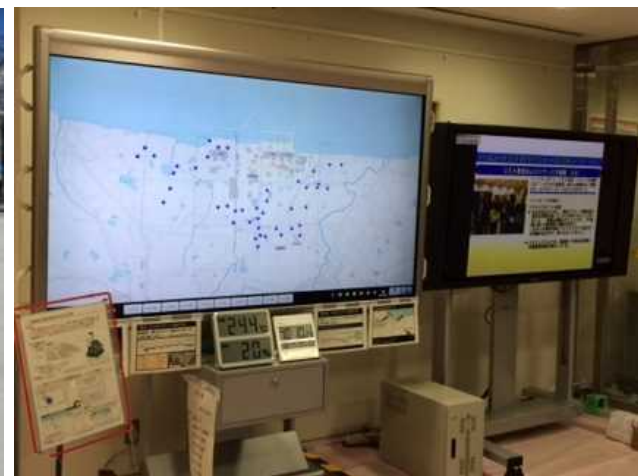
線量計モニターを設置

- 線量率のリアルタイムデータを表示するシステムを導入
- 構内（86箇所）に設置した線量モニターのデータをディスプレイに表示し、作業員に見やすい場所に設置。ダストモニターのデータも表示が可能

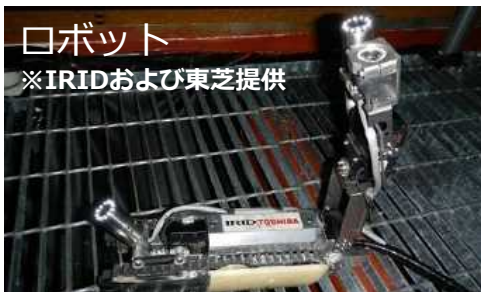
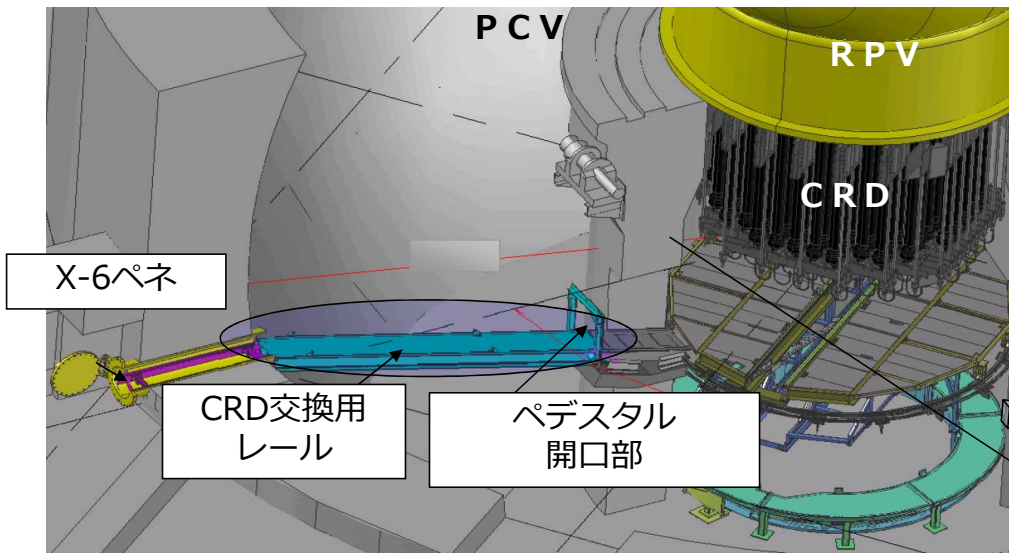
燃料取り出しを準備するにあたり、原子炉格納容器内部の燃料デブリ位置などの状況を調査するため、2号機原子炉内部の調査が予定されている。

- ロボットをペDESTALに投入するため、X-6ペネおよびCRD交換用レールが使用される。
- 原子炉建屋1階は中・高所部にあるダクトの線量率が高いことを確認したことから、ダクトの線量低減等を実施し、12/24にX-6ペネの穴あけ作業が完了。ガイドパイプによるペDESTAL内事前調査を行った後、自走式調査装置をPCV内へ走行させ、内部調査を行う。

照明付きのヘッドカメラは、角度調節およびパン撮影機能を備える

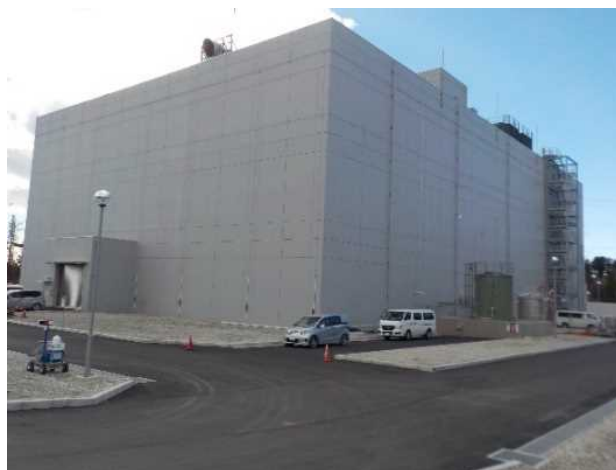
雑固体廃棄物焼却設備建屋

- 雑固体廃棄物焼却設備の運用開始
運用開始：平成28年3月18日から
処理実績：使用済保護衣 882 t
- 廃棄物関連設備・施設の事前了解
事前了解：平成28年12月21日
了解対象：増設雑固体廃棄物焼却設備
焼却炉前処理設備
減容処理設備（金属・コンクリート）
固体廃棄物貯蔵庫（10棟～）
汚染土一時保管施設
大型廃棄物保管庫
