福島第一原子力  
発電所廃炉作業  
取組みに関する  
ご報告

2018.10.05

# 福島第一原子力発電所廃炉作業の概要

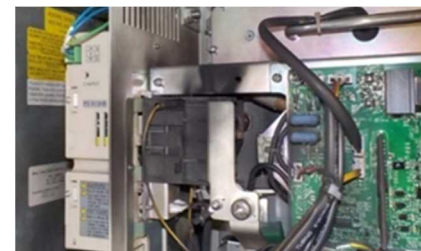
主巻インバータ内部のすす（5月11日）

2018年5月11日、クレーン試運転において、主巻の巻下げ停止操作をしていたところ、原子炉建屋オペレーティングフロアに設置してある制御盤コンテナ内から異音が発生し、クレーンが停止。異音の発生したクレーン主巻インバータの内部を確認したところ、内部にすすが付着していました（消防署より「非火災」との判断）。翌日、調査を行ったところ、クレーン制御盤背面のブレーキレジスタにおいて、端子台の絶縁物が溶けていることとボルトの頭部が溶融していることを確認しました。

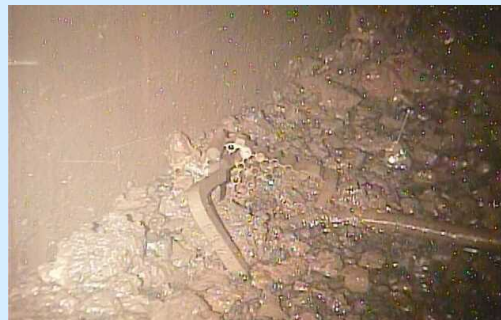
2号機調査装置

- ▶ ペDESTAL内底部全体に堆積物を確認。  
グレーチングの脱落や燃料集合体の一部等の落下物も確認され、周辺の堆積物は燃料デブリと推定。  
ペDESTAL内既設構造物や壁面に大きな損傷は確認されず。

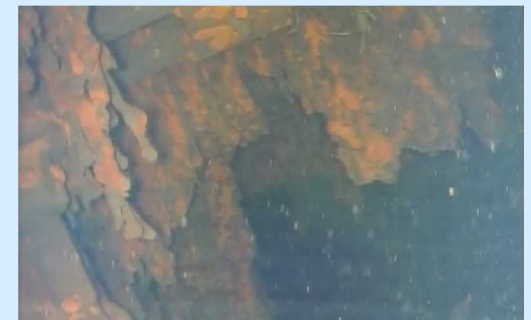
3号機調査装置

- ▶ ペDESTAL内底部複数箇所に堆積物を確認。  
ペDESTAL内に制御棒ガイドチューブ等圧力容器内部にある構造物と推定される落下物を確認。水面の揺らぎ状況から圧力容器の底部に複数の開口があると推定。  
ペDESTAL内壁面に大きな損傷は確認されず。

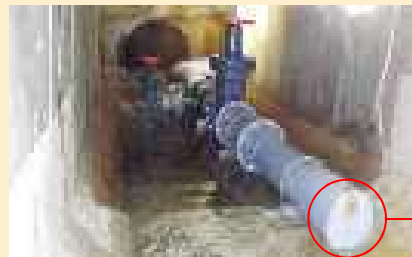
設置した  
逆止弁

- ▶ 台風等の大雨時に汚染水発生量が増加することに備え、トレンチの内部充填や排水路の逆止弁設置などの対策を行っています。

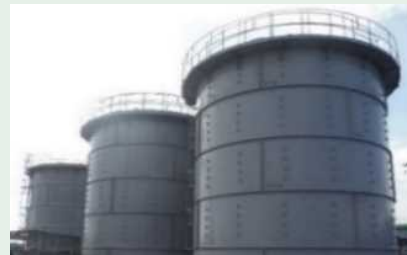
フランジ型タンク

- ▶ タンクの信頼性向上のため、フランジ型タンク（鋼材をボルト締めしたタンク）から溶接型タンクへのリプレイス（撤去および設置）を順次実施しています。

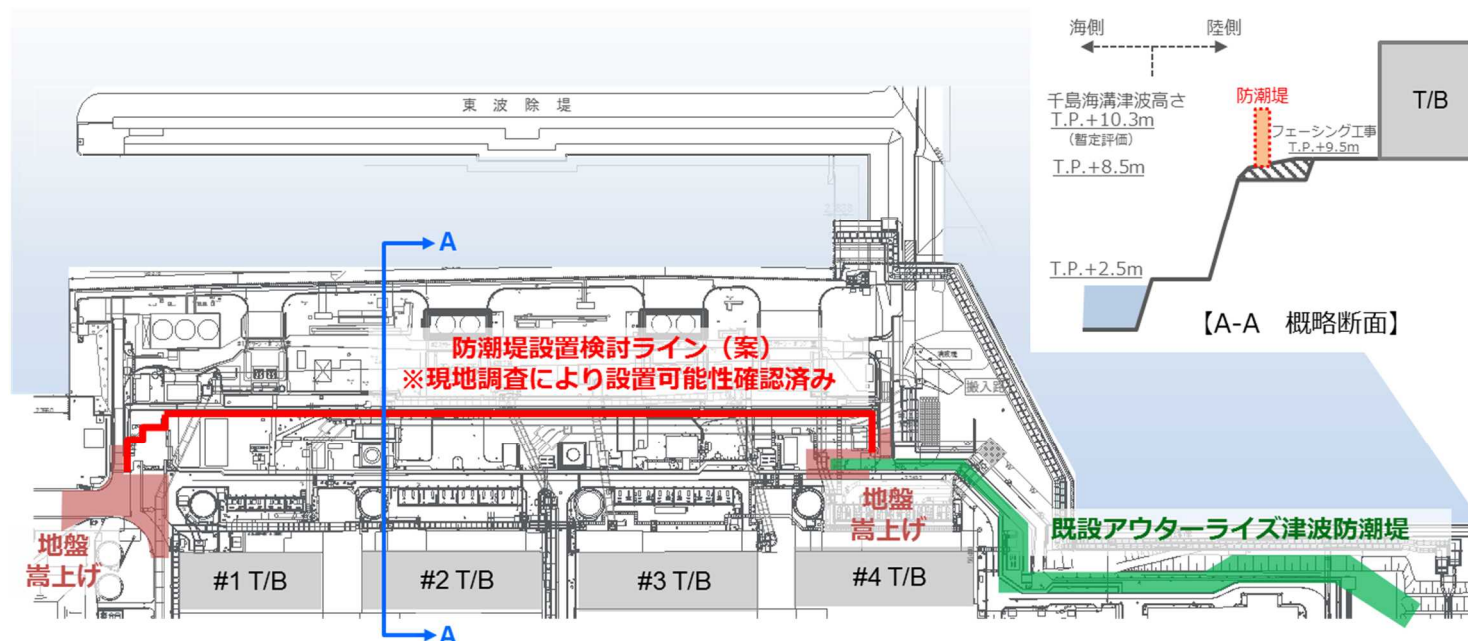
千島海溝津波に対して、原子炉建屋等への浸水を抑制し、建屋流入に伴う滞留水の増加を防ぐこと、また、重要設備の津波被害を軽減することを目的とした自主保安として、既設のアウトターライズ津波防潮堤を北側に延長し防潮堤を設置することを検討しています。
