2022年3月9日 第19回原子力改革監視委員会

# 福島第一の取り組み状況

福島第一廃炉推進カンパニー

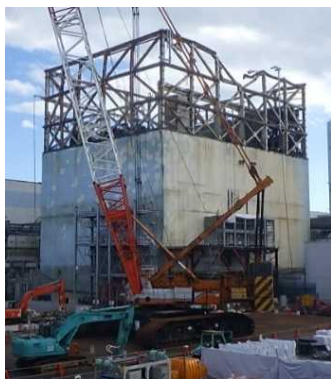
1号機原子炉建屋現場状況

大型カバー設置に向けて、原子炉建屋外壁の状態を確認するための調査を実施中。

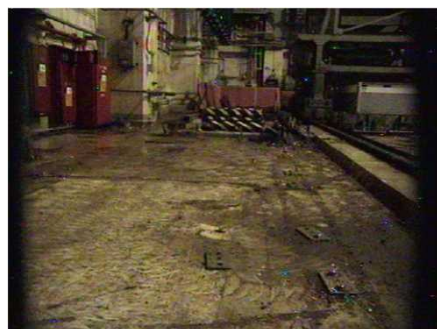
床面除染前

- ・ オペフロ線量低減に向けたオペフロ内の除染（その1）を2021年8月から開始し、12月に完了
- ・ 遮蔽設置（その1）を2022年2月に開始予定
  - － 線量が最も高い原子炉ウェル上に遮蔽を設置
  - － 遮蔽設置後の線量低減効果を確認し、確認結果が線量低減対策計画時の線量評価値より高い場合は、追加の除染・遮蔽対策を検討する計画

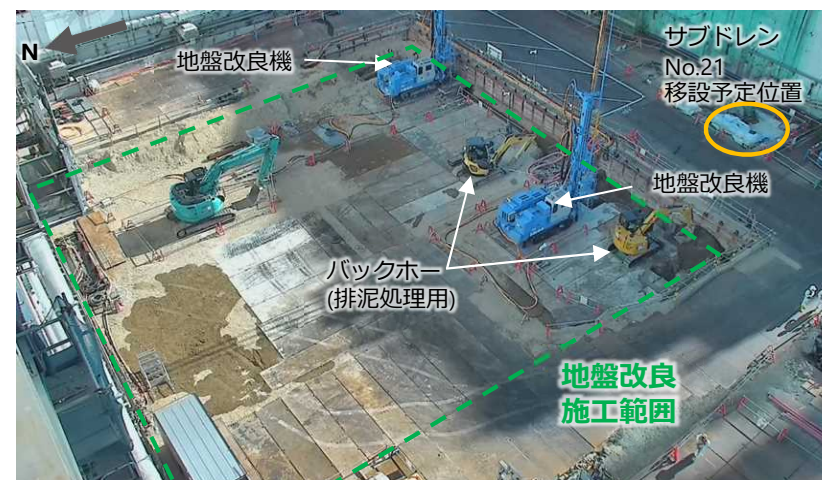
2号機原子炉建屋南側ヤード状況（2022年1月8日）

- － 2021年10月より地盤改良工事を開始し、2022年1月26日時点で、74本中25本の地盤改良が完了（進捗率約34%）
- － 2022年4月に全数完了予定

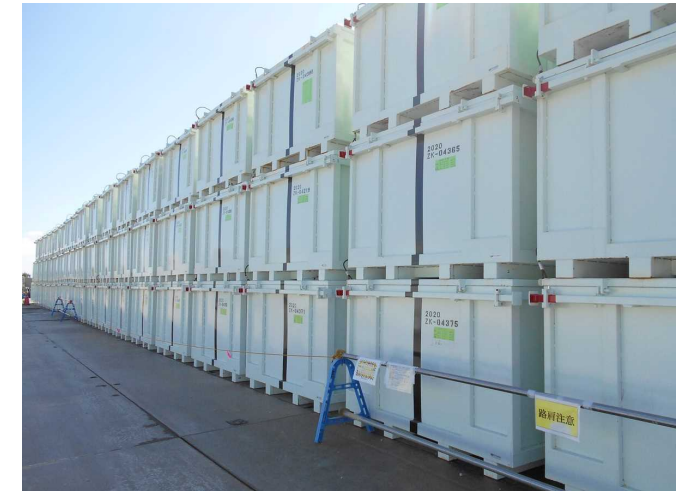
仮設集積場所の区画・表示

- ・ 構内の物品は、工事用資機材、仮設集積、瓦礫類といった「位置づけ」に関わらず、適切に保管された状態にする
- ・ 構内の物品の「性状」に着目し、安全対策が不十分なものを抽出し、優先順位を定め是正を行う
