2024年2月13日 原子力改革監視委員会

福島第一原子力発電所 廃炉の取り組み

福島第一廃炉推進カンパニー

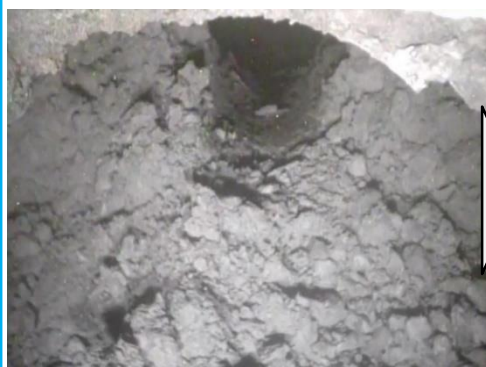
1月17日作業開始前
（低圧水施工前）

- X-6ペネハッチを開放後、ドーザツールによる堆積物の押し込み、及び低圧水噴射による堆積物の除去を実施している。徐々に堆積物が除去できてきており、ケーブル類が確認された。
- ペネ下部の一部に泥状の堆積物が残っている状況であり、今後、高圧水/AWJによる堆積物の除去を行っていくが、想定よりも時間を要することや、除去しきれない堆積物が残存する可能性も想定される。

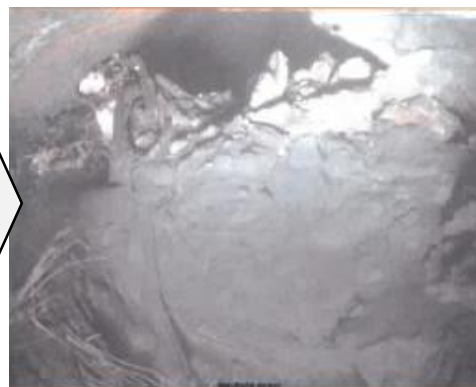
1月19日作業後

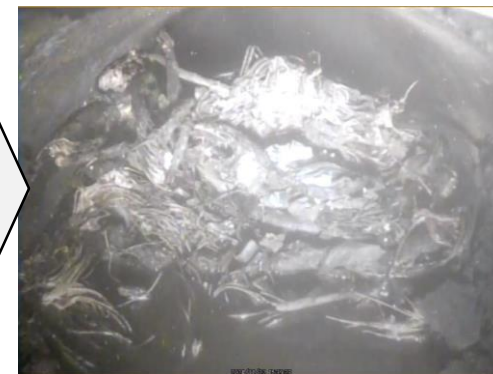
1月22日作業後

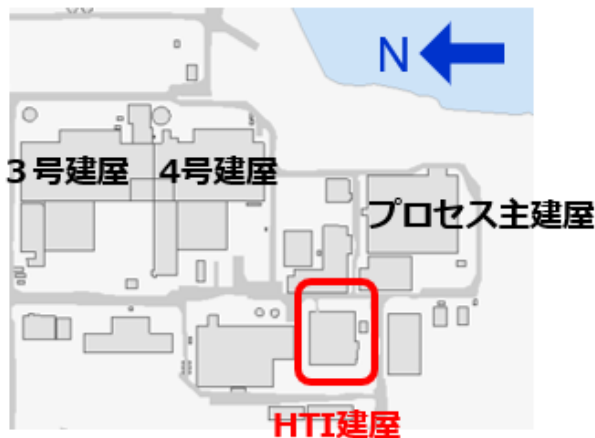
【高温焼却炉建屋 配置図】

- 2月7日午前8時53分頃、協力企業作業員が高温焼却炉建屋東側壁面の地上高さ約5mに設置している第二セシウム吸着装置（サリー）ベント口※1から水が漏えいしていることを確認。
- 同時時間帯、停止中のサリーでは、弁点検のためろ過水によるフラッシング作業を実施中。午前9時10分頃、ろ過水の元弁を閉めたことにより、午前9時16分頃、水の漏えい停止を確認。
- 漏えいした水は系統水およびろ過水であり、漏えい箇所の敷き鉄板上には約4m×4m×深さ1mmの範囲で水溜まりを確認。鉄板の隙間から土壌へ漏えい水が染み込んだ可能性があるため、応急処置として当該エリアを区画することで立ち入り制限を行うとともに、土壌の回収を実施中。
- なお、この漏えいに伴う、敷地境界モニタリングポストや連続ダストモニタ、排水路モニタに有意な変動がないことを確認しており、現時点で外部への影響は確認されていないが、継続して各種モニタを注視。
- 漏えい量の概略評価※2をしたところ、法令に基づく事故故障等の報告に該当すると判断。
- 本件の原因は、現在調査中であるが、今後適切に原因の追及と再発防止対策を講じてまいる。

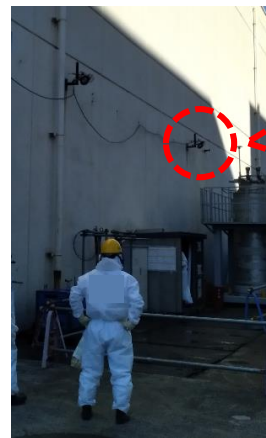
【現場状況（建屋外観）】

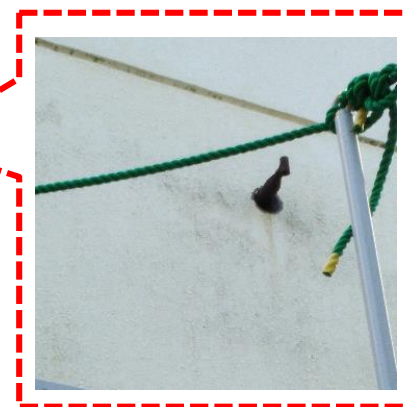
※1 吸着装置内で発生する水素の排出用

【ベント口の拡大図】

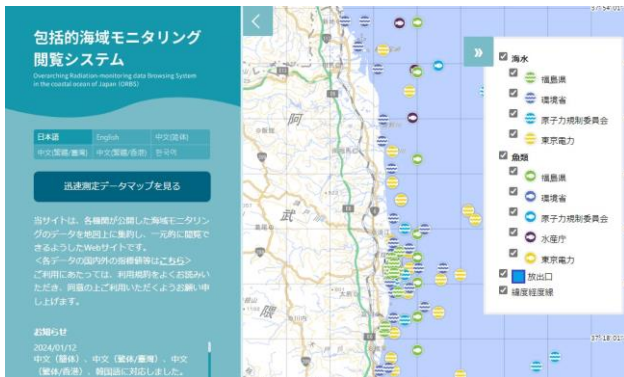
包括的海域モニタリングシステム
当社の他、福島県・環境省・原子力規制委・水産庁の
モニタリングデータを一元表示
(英語・中国語・韓国語版も展開)
