原子力発電所における人身災害発生状況と 人身災害撲滅に向けた取組み

2015年3月30日

原子力・立地本部

東京電力

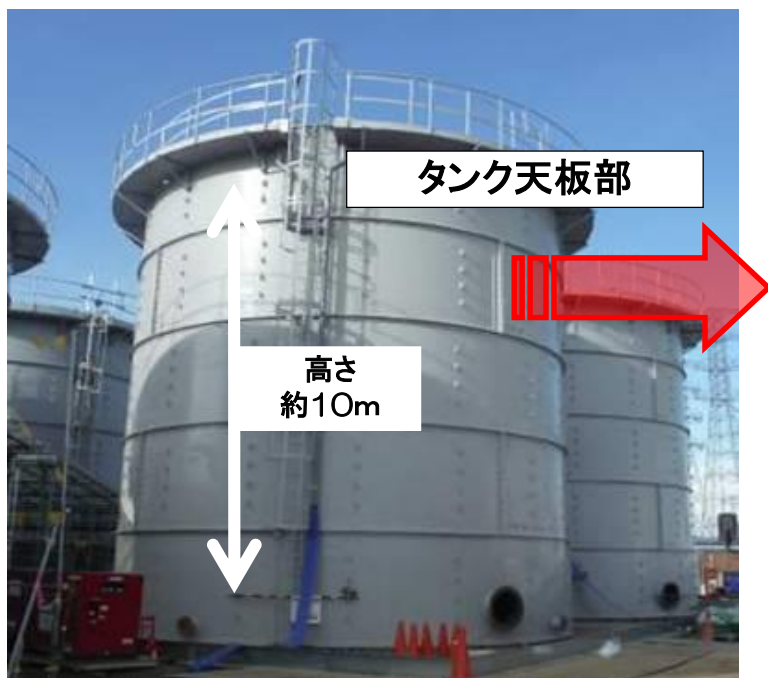
雨水受けタンクNo. 2

原因	対策
<p>設計:</p> <ul style="list-style-type: none"> ● タンク天板部にあるハッチの形状は、蓋が落下する可能性がある構造であった 	<ul style="list-style-type: none"> ● 今後設置するタンクは、ハッチの蓋が落下しない構造にする
<p>コミュニケーション/訓練:</p> <ul style="list-style-type: none"> ● 類似事象(5/6号機Fエリアタンクハッチ蓋落下)の水平展開が不十分であった ● 危険予知、安全確保の行動ができなかった ● 単独行動を止めることができなかった 	<ul style="list-style-type: none"> ● 運転経験情報の活用、水平展開の弱さ、安全管理の仕組み・組織・体制の弱さ、当社の関与・力量不足を改善する ● 元請会社は、社員・作業員全員を対象とした墜落体験等の安全教育や、経験豊富な社員・作業員を対象とした安全教育を実施し、危険予知の安全意識を高める ● 当社は、不適合情報、運転経験情報、労働災害情報等の概要と対策を記載した安全情報を毎日活用し、危険予知等の安全意識を高める
<p>安全手順/ルール:</p> <ul style="list-style-type: none"> ● 検査における段取り、実施方法を明確にしていなかった ● 重さ約43kgの天板開口部のハッチの蓋を一人で開けようとした ● タンク天板で作業(高所作業)を行うにあたり、装備していた安全帯を使用しなかった 	<ul style="list-style-type: none"> ● 検査についても、段取り、体制を含む手順書を作成し運用する ● ハッチの蓋に2人で開ける原則と「開口部注意」の標識を貼り付ける ● フルハーネスタイプの安全帯を常時使用する

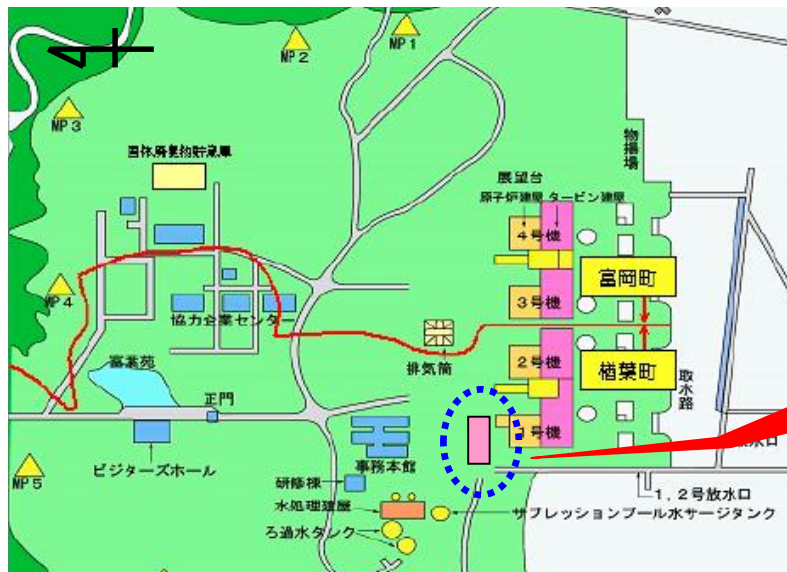
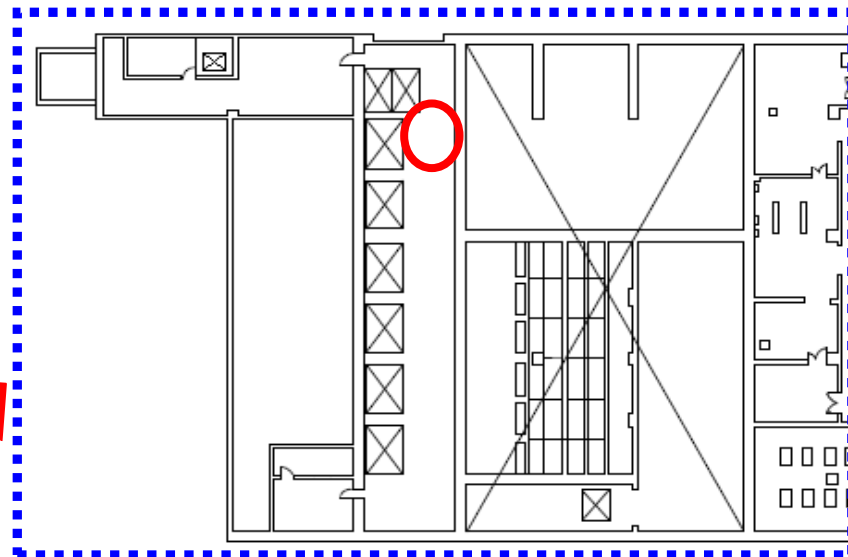
1・2号 廃棄物処理建屋 5階 配置図

- 発生日時：平成27年1月20日 9時30分頃
- 発生場所：1・2号機廃棄物処理建屋 5階（管理区域）
- 作業体制：6名（協力企業作業員6名（ただし被災時は一人作業））
- 装 備：C区域用作業服、タイベック、ヘルメット、作業靴、手袋（軍手、ゴム手袋）
- 発生状況：放射性廃液を濃縮減容する設備の点検作業を行っていた協力企業作業員が、同点検で使用する機器横倒用架台と受台*を固定していたボルト・ナットを緩めたところ受台が回転し頭部を挟まれた。
救急車およびドクターヘリを要請し同日午前10時48分、病院へ搬送したが、同日午前11時57分、医師により死亡が確認された。

災害発生時の状況(推定)

原因	対策
<p>設計:</p> <ul style="list-style-type: none"> ● 受台の下に入らないと、固定ボルトの取外・取付ができない構造だった 	<ul style="list-style-type: none"> ● 架台の改造を行い、受台の下に入らなくても固定ボルトの取外・取付ができる構造にする
<p>コミュニケーション/訓練:</p> <ul style="list-style-type: none"> ● 固定ボルトを取り外すと、架台と受台に挟まれる危険箇所があったが、注意喚起の表示がなかった ● 作業員全員に架台の使用方法についてTBM-KYで周知できていなかった ● TBM-KYが形骸化していることにより、重要なリスクを自ら考えず協力企業の作業員全員で確認する活動が不足した 	<ul style="list-style-type: none"> ● 架台と受台の危険箇所に人が不用意に入らないように、注意喚起の表示を取り付ける ● 作業員全員にTBM-KYの際に、架台及び受台の使用方法を詳細に記載した資料を使って説明する ● 当社監理員は治具を含め、重量物取扱作業等、危険作業についてはTBM-KYに参加し、監理員が指導した実施状況をグループマネージャーに報告する ● TBM-KYは作業員全員参加を再徹底し、参加者に、必ず違った注意点や危険箇所を1つ以上発言させるような教育を当社が行う
<p>安全手順/ルール:</p> <ul style="list-style-type: none"> ● 架台と受台の使用方法が施工要領書に記載されていないかった 	<ul style="list-style-type: none"> ● 架台の使用方法を詳細に記載した資料を作成し、施工要領書に反映する

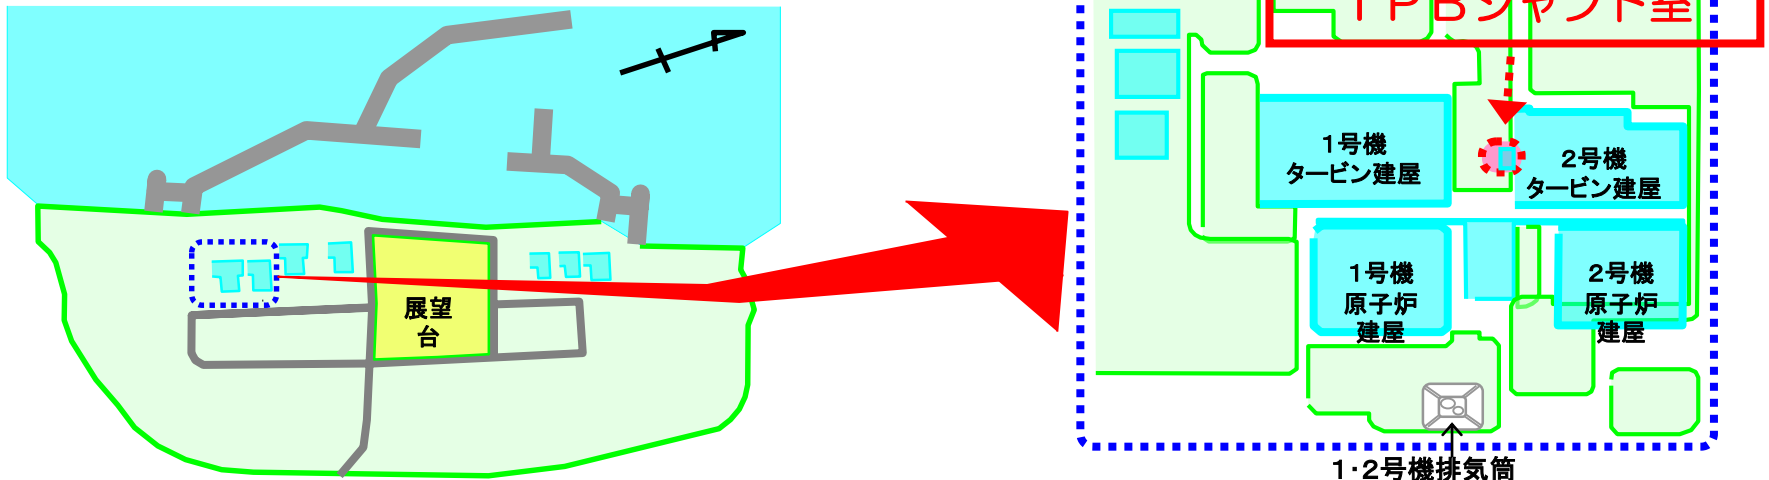
災害発生時の状況

- 発生日時：平成27年1月19日 14時40分頃
- 発生場所：2号機IPBシャフト室（非管理区域）
- 作業体制：3名（協力企業作業員3名（ただし被災時は一人作業））
- 装 備：ヘルメット、ヘッドライト、ハンディライト、作業靴、手袋
- 発生状況：作業用電源箱の点検作業を行っていた協力企業作業員が、当該作業とは別の現場の写真撮影中に、グレーチング開口部から約3.5m落下した。
当該室照明が別作業の安全処置により通電されていなかった（点灯しなかった）ため、入口扉を開放し、外光を取り入れたうえで、ヘッドライトまたはハンディライトを使用して当該作業を行っていたが、写真撮影にあたっては光が反射してしまうことからヘッドライトを消灯し実施していた。
救急車を要請し同日午後3時55分、病院へ搬送し治療行為を受け、入院、全治3ヶ月と診断された。
