福島第一 サブドレンの運転上の制限逸脱に関する 原因と対策

2017年11月20日

東京電力ホールディングス株式会社
福島第一廃炉推進カンパニー

1. サブドレンNo.51の水位低下について
2. 新設サブドレン水位計設定誤りに伴う運転上の制限
逸脱について

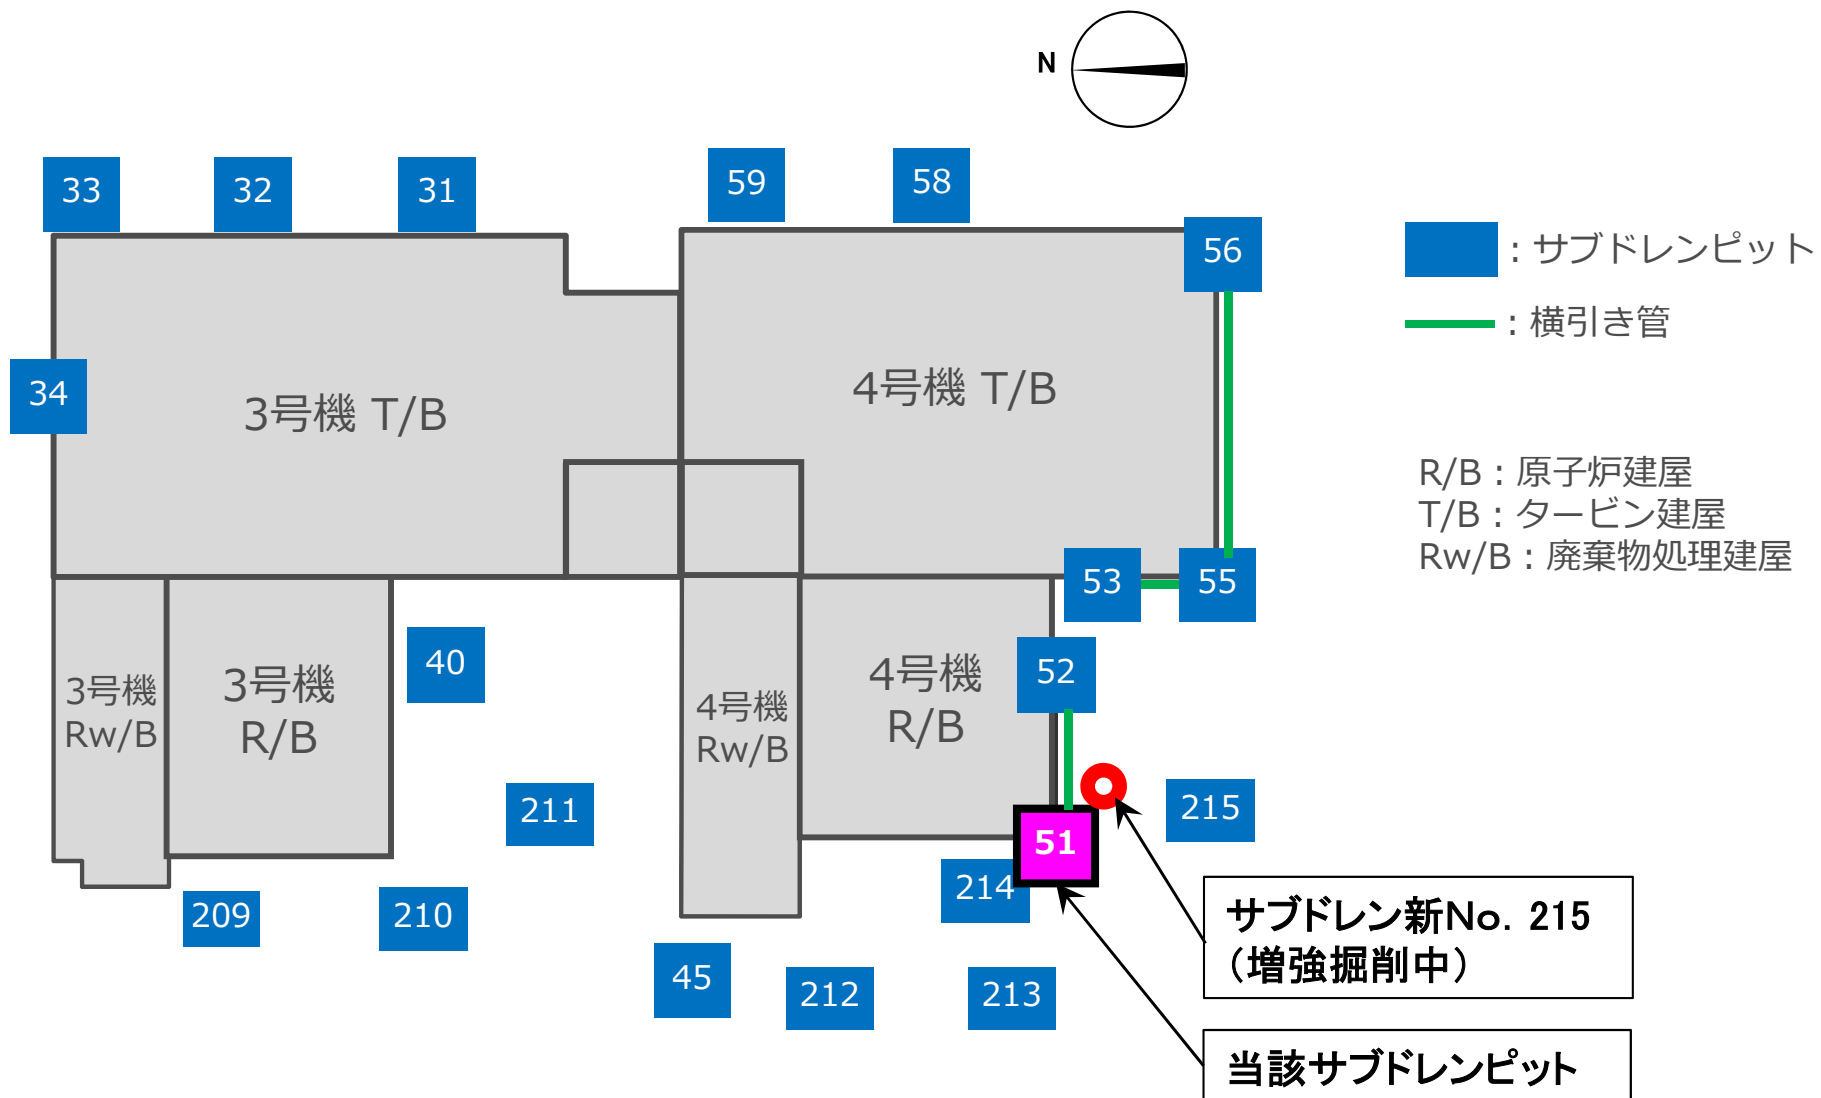
3・4号機周辺サブドレンピット配置図

関連パラメータを確認したところ、4号機原子炉建屋南西側に設置しているサブドレンNo. 51（以下、「当該サブドレン」という）の水位が急激に低下し、4号機原子炉建屋及び廃棄物処理建屋の滞留水（以下、「当該建屋滞留水」という）水位を下回っていることを確認した。

(1) 発生場所
