# 福島第一原子力発電所の廃炉・汚染水対策の現状

2015年8月24日

福島第一廃炉推進カンパニー

東京電力

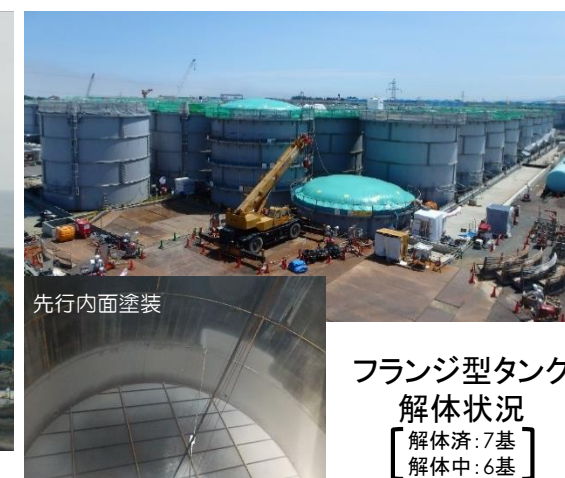
タンク建設・撤去進捗状況

- 汚染水の受入容量が不足しないよう, 計画に余裕をもって鋼製円筒型タンク(溶接接合(溶接型タンク))の建設を順次実施し, 中長期ロードマップでの計画より2年前倒しの2015年3月にタンクの総容量80万 $\text{m}^3$ を確保した。引き続き, 2016年3月までに90万 $\text{m}^3$ を確保する計画としている。
- タンクの信頼性向上のため, フランジ型タンクから溶接型タンクへのリプレース(撤去および設置)を実施しているところ。

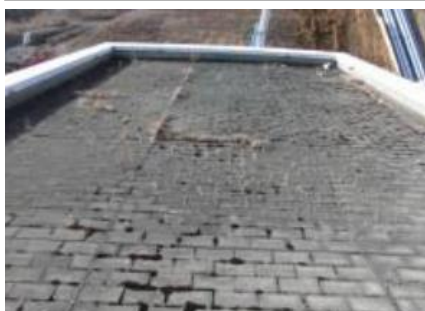
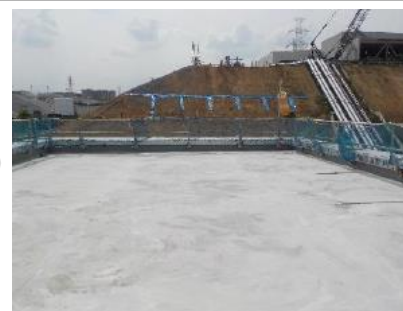
2号機原子炉建屋大物搬入口屋上部  
汚染源撤去状況

- 7月16日、強い降雨の影響により、汚れた雨水の一部がK排水路から外洋に排水された。港湾口および南放水口付近のモニタリングの値には、有意な変動は確認されておらず、引き続き監視を継続する。
- K排水路から外洋への雨水排水対策として、以下を実施しているところ。
  - ✓ 港湾内へつながるC排水路へのポンプ移送
  - ✓ K排水路の港湾内への付け替え
  - ✓ K排水路の汚染低減(排水路清掃ならびに汚染源除去)
- 汚染源調査の結果、2号機原子炉建屋大物搬入口屋上部がその一つであることを確認し、対策を実施した。引き続き、同様の箇所の有無を調査する。

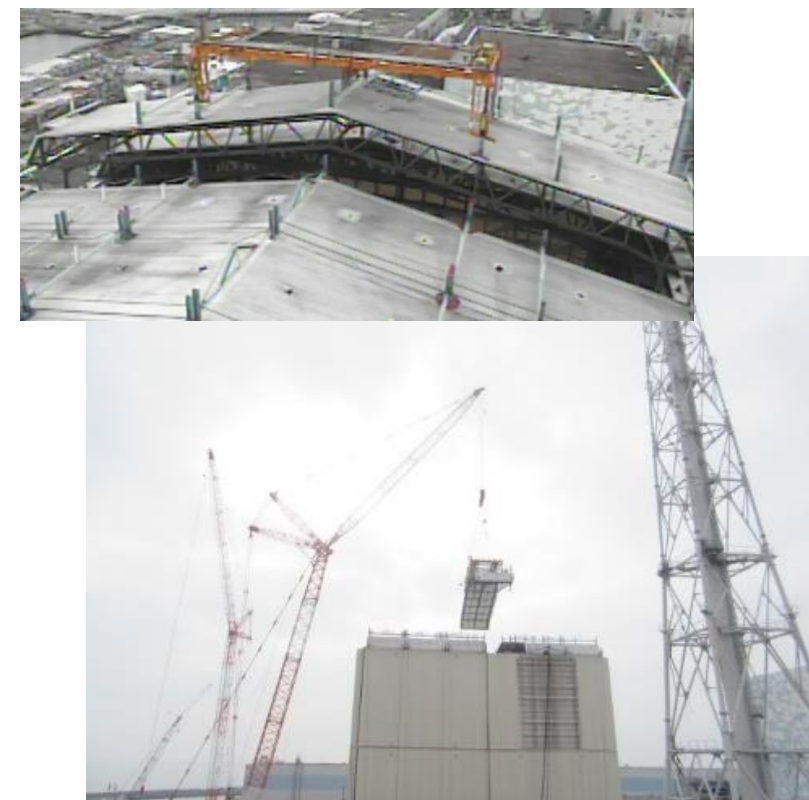
屋根パネルの取り外し状況

- 2014年10月22日よりカバーの撤去を開始し、屋根パネルを2枚取り外し、ダストの状況等を調査した結果、ダストの飛散や使用済み燃料プール内の燃料にただちに損傷を与えるような状況は確認されなかった。(同年12月4日屋根パネル復旧)
- 7月28日より、カバーの撤去を再開した。今後、がれきの撤去等を慎重に進める。

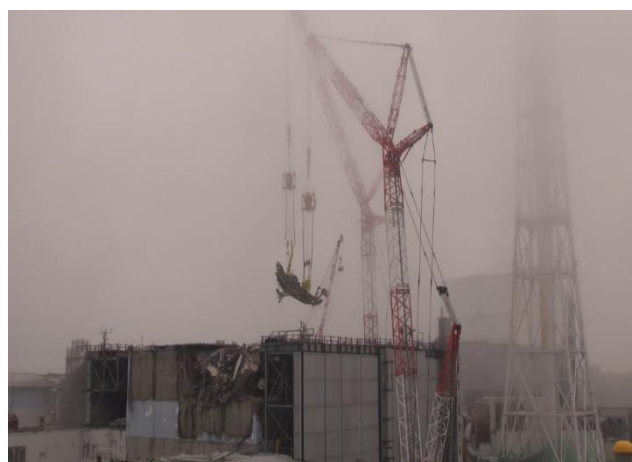
燃料交換機撤去状況

- 8月2日、3号機使用済燃料プール内で最大のガレキである燃料交換機(約20トン)の撤去作業を実施した。
- これまで検討してきた綿密な撤去計画(プール内部の状況やガレキの状況の調査, 専用の吊り上げ治具の作成, モックアップ試験の実施, 様々なリスク対策の準備等)が実を結び、安全に撤去を完了した。
- 引き続き、燃料取り出しに向けて、使用済燃料プール内のガレキ撤去作業および燃料取り出し用カバー設置作業を進めていく。並行して、遠隔操作による燃料取り出しの訓練を実施しているところ。

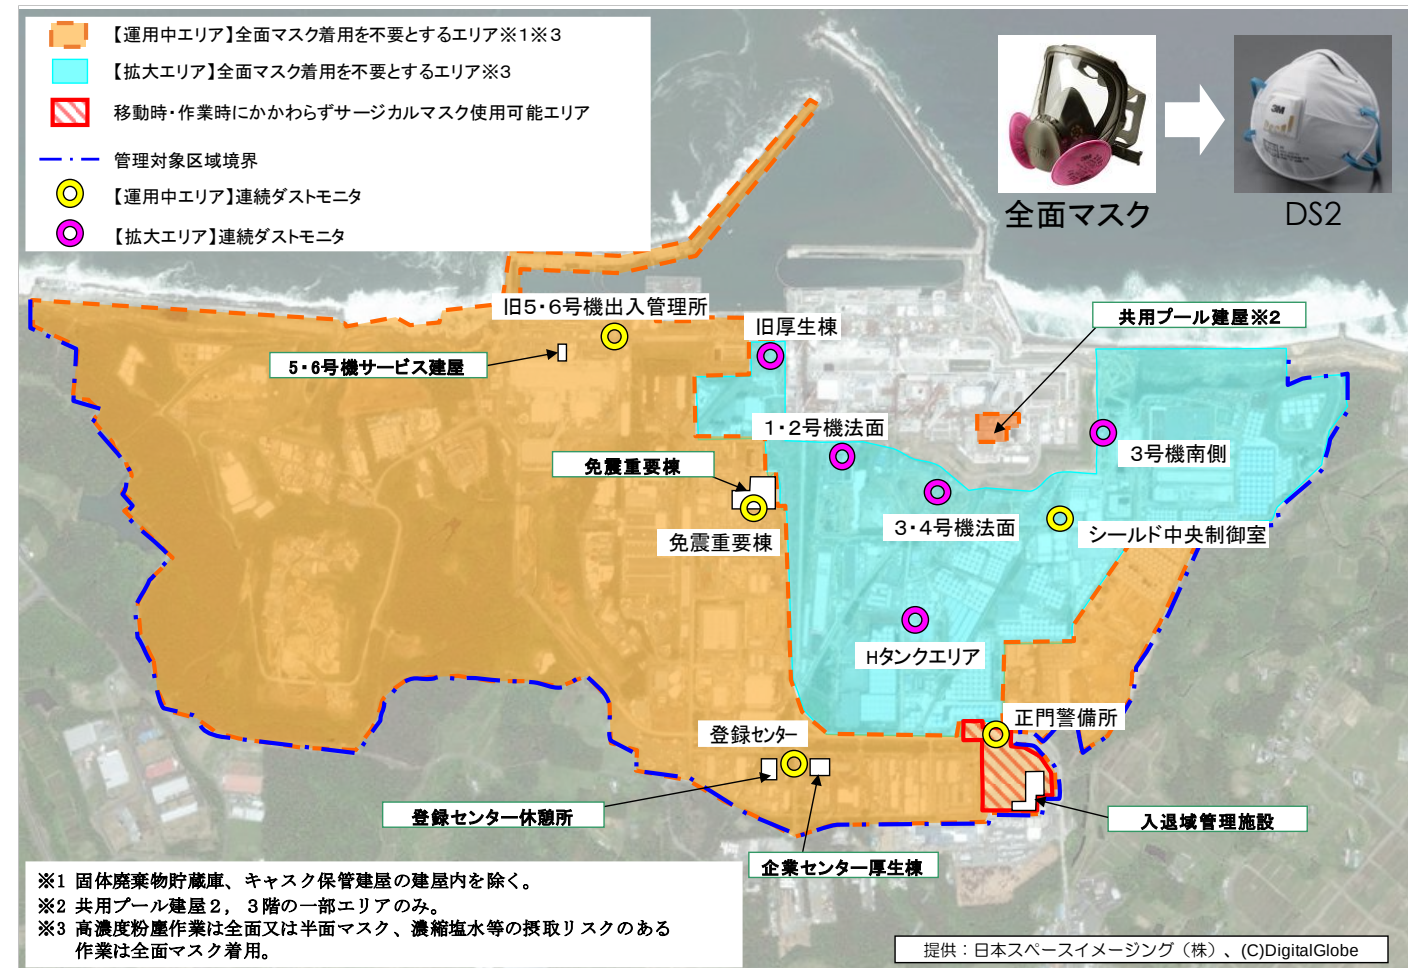
全面マスク不要エリア

- Hタンクエリア等の連続ダストモニタを追加し、合計10台で監視できるようになったことから、5月29日より、全面マスクが不要で使い捨て式防じんマスクで作業できるエリアを拡大した(合計で敷地面積の90%)。
- 構内に線量率モニタを70台設置し(平成27年9月までに順次)、現場の線量率を見える化する。
- 防護装備を適正化し、夏場の熱中症リスクや作業負荷の軽減、作業性向上を図る。

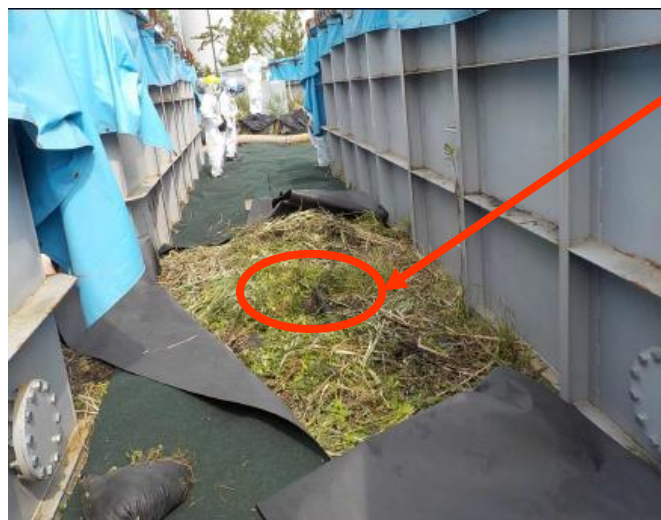
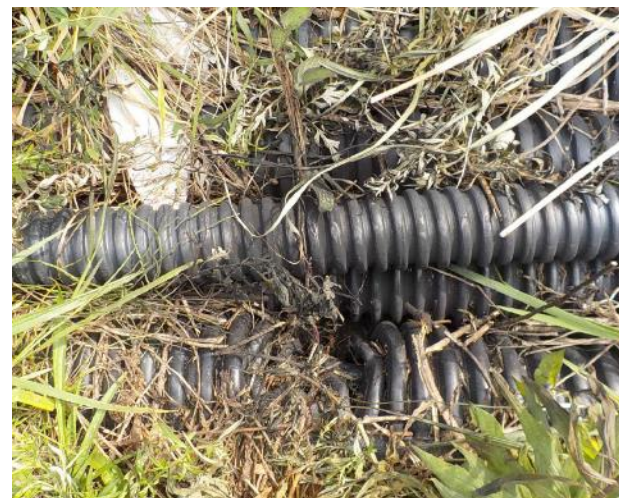
発生場所

### 電源設備の地絡警報およびエフレックス管からの白煙発生

- 2015年7月28日8時30分頃、多核種除去設備建屋の西側にあるノッチタンク周辺において、チガヤ対策のための防草シートをピンで固定しながら敷設していたところ、所内電源盤地絡警報が発生し、作業近傍のエフレックス管から発煙が確認された。
- チガヤ対策の為に布設した防草シートにピンを打ち込んで固定する際に、ピンがシートの下のエフレックス管を貫通し、収納されている電源ケーブルを損傷させたことにより地絡が発生し、焼損に至ったものと判断した。
- 本事象は重大な設備影響、人身災害となる可能性があったものであり、問題点を深掘りし、再発防止のための対策を行う。

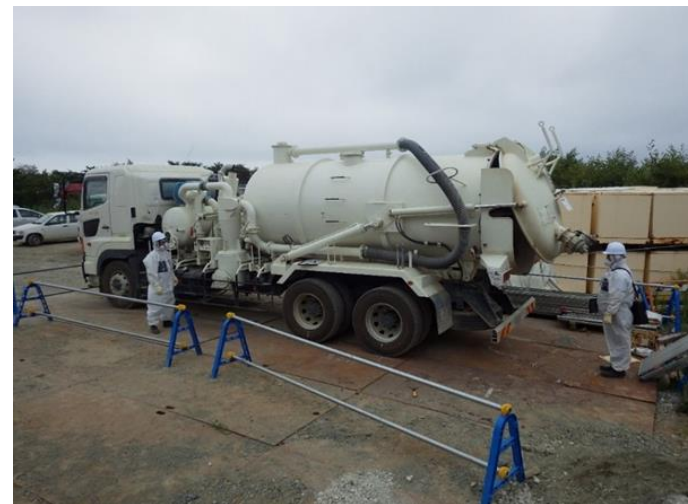
タンク蓋操作時の人員配置状況

### バキューム車後部タンク蓋閉操作中の挟まれ災害

- 2015年8月8日6時25分頃、福島第一原子力発電所構内の土捨場付近において、陸側遮水壁工事で使用した工事車両の清掃を行っていた協力企業作業員が、車両後部にあるタンクの蓋に上半身を挟まれ死亡した。
- 被災者が亡くなれていることから、被災時の状況に不明な点もあるが、現場状況等から確認できる事実に基づき慎重に原因究明と対策の実施を進める。
- なお、災害発生を踏まえ、作業を原則一旦中止して、類似の重機災害事例の検討会や重機の総点検を実施。また1F所長から全所員・作業員に対し、注意喚起のメッセージ発信している(8月9日・17日)。
