原子力安全改革プラン 進捗報告

(2013 年度 第 4 四半期)

2014 年 5 月 1 日
東京電力株式会社

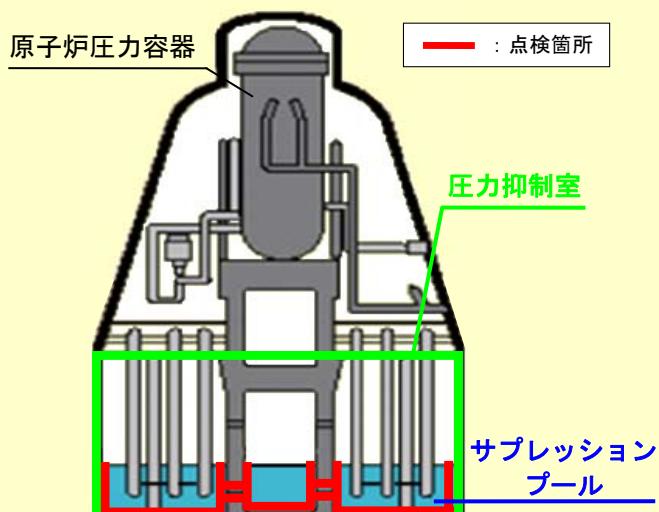
原子炉格納容器断面図（概略図）

圧力抑制室の役割

原子炉格納容器の下部にあり、原子炉圧力容器等の圧力が上昇した場合に、その蒸気を圧力抑制室内に貯蔵している水に導き冷却することで、原子炉圧力容器等の圧力を低下させる設備。

また、原子炉冷却材喪失事故時の非常用炉心冷却系の水源として水を貯蔵する役割もある。

それらの水を貯蔵しているプールをサプレッションプールと呼ぶ。

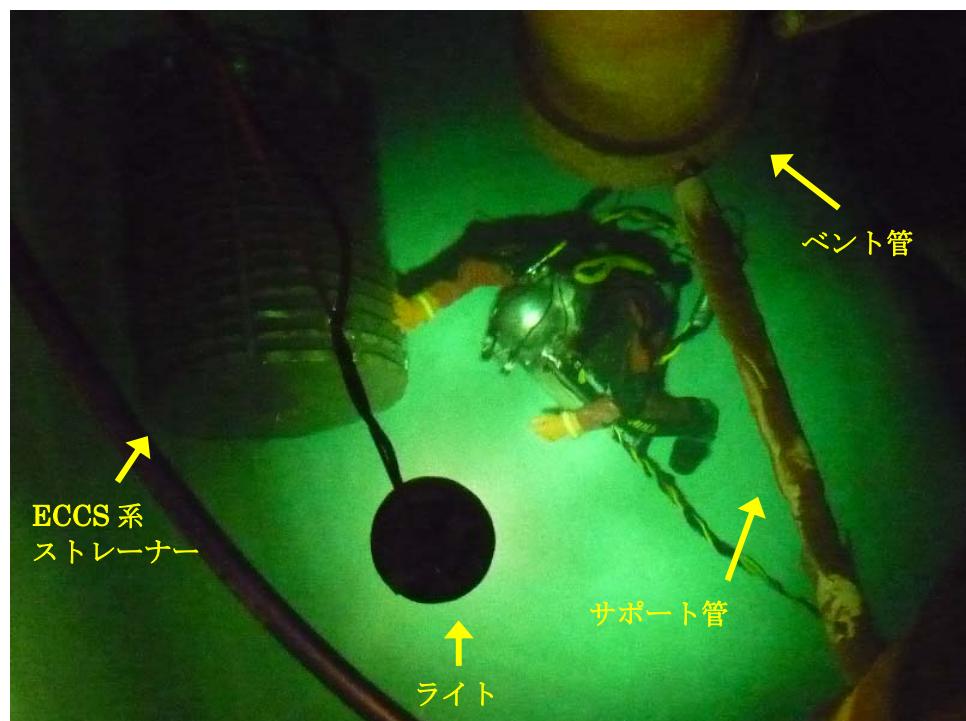
4号機 サプレッションプール点検の様子
(撮影日 2014年2月17日)

前回の点検結果を踏まえ、本年1月20日より、点検範囲を同室内の水中部（サプレッションプール）の壁面と床面の全面に拡大し、水中カメラを用いた目視点検を実施し、2月21日に点検が完了した。この期間中に、今回の点検で確認された塗装の剥がれた箇所を補修した。

ダイバーが水中カメラで点検対象箇所を撮影し、当社監理員が撮影した映像を確認する。

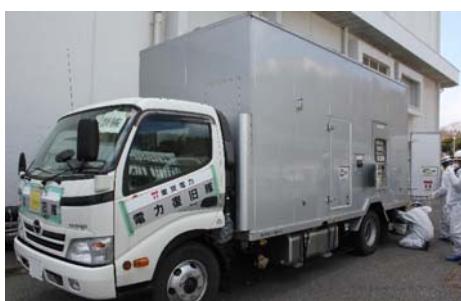
電源車：発電容量(500kVA)は、一般家庭
約160軒分の消費電力に相当

電源車は、主に原子炉等に注水するポンプの電源として、プラントの近くへ移動して使用する。

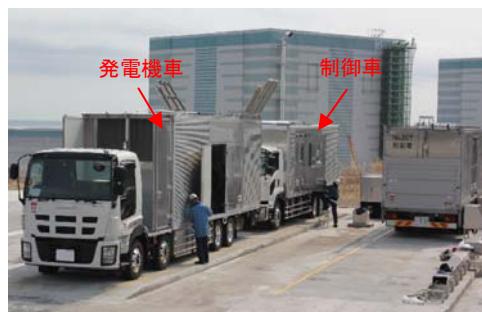
ガスタービン発電機車：
発電容量(4,500kVA)は、一般家庭約
1,500軒分の消費電力に相当

ガスタービン発電機車は、通常、高台(海拔約46m)に配置し各プラントとケーブルで接続してあり、原子炉の冷却を維持するための系統など、比較的大容量の電気を必要とするものに使う。必要に応じて移動できるよう、トラックに発電機等を積んでおり、機動力を持たせている。また、高台には、約7日分の燃料を保管する地下タンクを設置している。

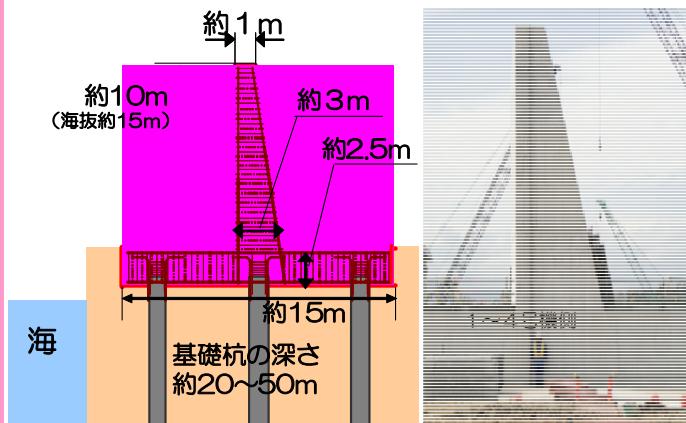
1～4号機側 防潮堤

海拔約5mの敷地に、高さ約10m（海拔約15m）の鉄筋コンクリート製防潮堤を設置しました。

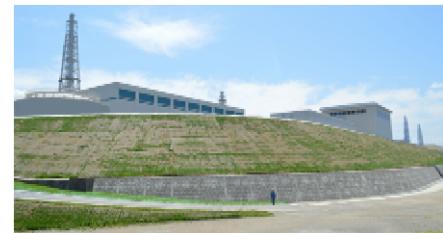
5～7号機側 防潮堤

海拔約12mの敷地に高さ約3m（海拔約15m）のセメント改良土の盛土による防潮堤を設置しました。

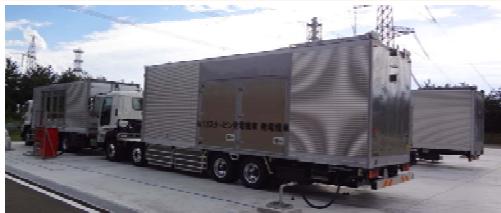
空冷式ガスタービン発電機車（GTG）

高台で、軽油の燃焼ガスでタービン（羽根車）を回して電気を作ります。制御車と発電機車で1セット。

3セット配備済

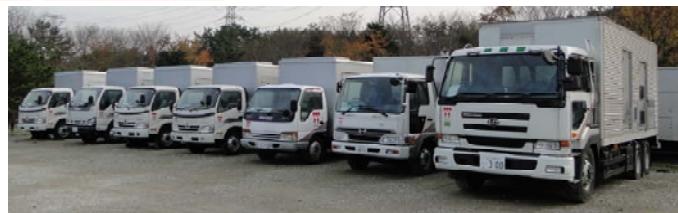
電源車

高台から各号機へ電源供給できます。機動的に各号機に出動して電源供給も可能です。

23台配備済

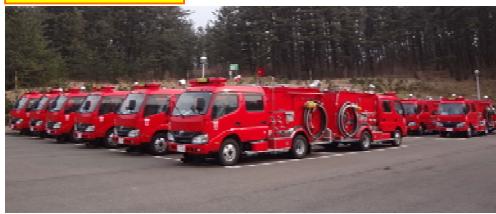
消防車

電源がない場合でも原子炉等へ注水が可能です。

42台配備済
(消火用3台含む)

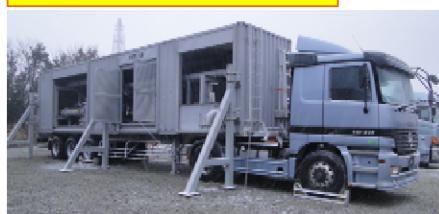
代替海水熱交換器車

原子炉等の冷却水を海水で冷やす設備の代わりとなります。

7台配備済

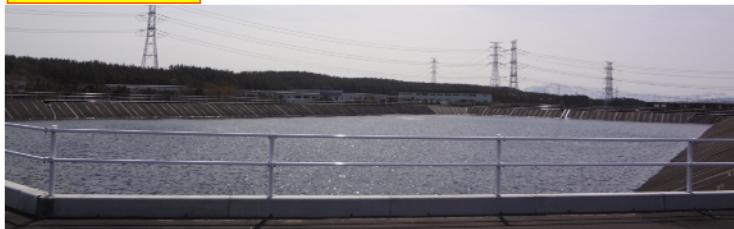
貯水池

非常に原子炉などを冷やすために、容量約2万トンの淡水貯水池を作りました。

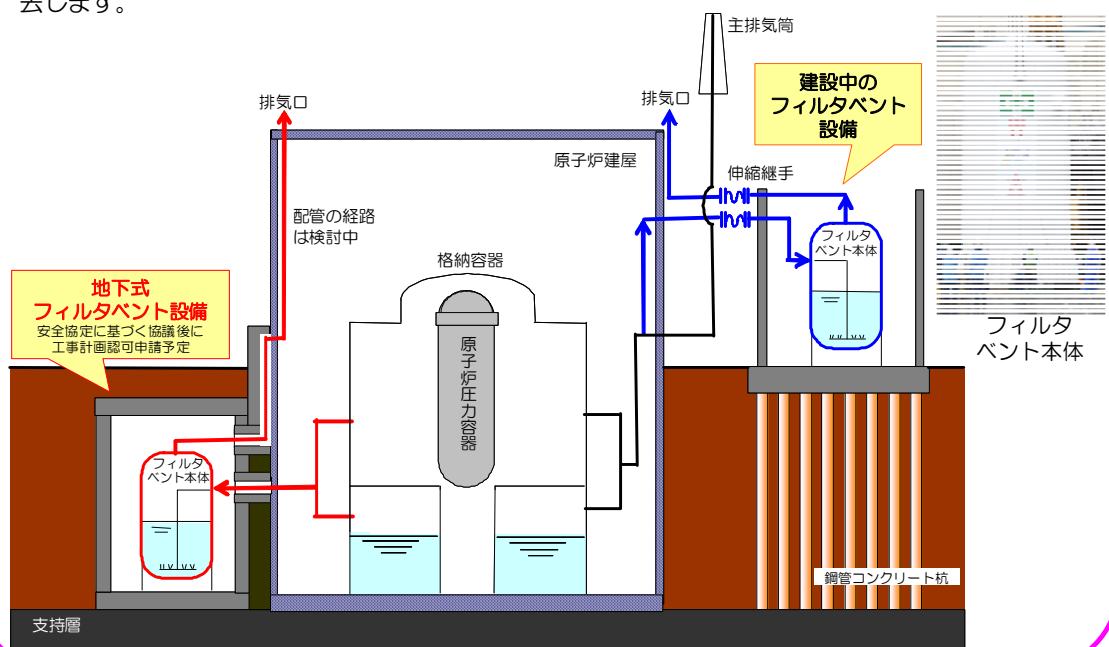
フィルタベント設備

格納容器内圧力が上昇し、発生した水蒸気や水素を外部に出さねばならない際に、長期的な土地汚染を防ぐため、フィルターを通して粒子状の放射性物質（放射性セシウム）を99.9%以上除去します。

¹ 原子炉格納容器内の蒸気や水素を排出して炉心損傷を防止する役割と、炉心損傷に万一至ってしまった場合に、原子炉格納容器内の蒸気や水素がフィルタ装置を通過する過程で希ガスなどを除く粒子状放射性物質を99.9%以上取り除いて敷地外の土壤汚染を大幅に抑制する役割を持った設備。

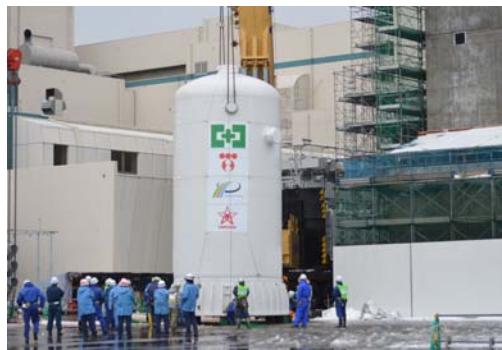
6号機 フィルタベント本体設置工事

なお、第4四半期の主な進捗としては、6号機のフィルタベント設備¹の容器本体設置工事を開始。その他、5、6号機の原子炉建屋水素処理設備²の設置完了などを実施した。

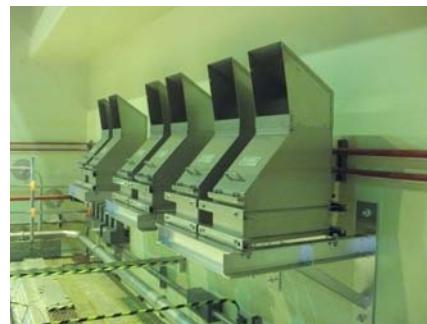
6号機 原子炉建屋水素処理設備

² 原子炉格納容器から原子炉建屋に漏えいした水素を、電気を使わず、触媒の働きにより酸素と結合させ水素濃度を低減させる設備。

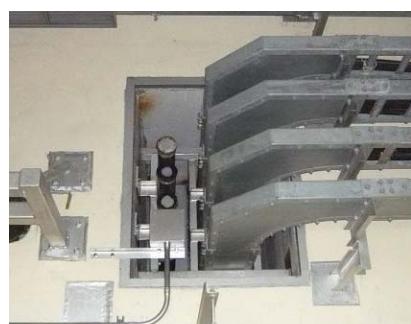
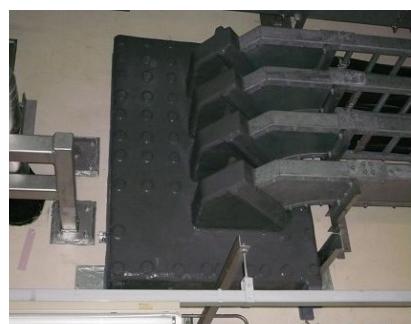
対策前

1号機 ケーブルトレイ止水対策（浸水防止対策の信頼性向上）

対策後

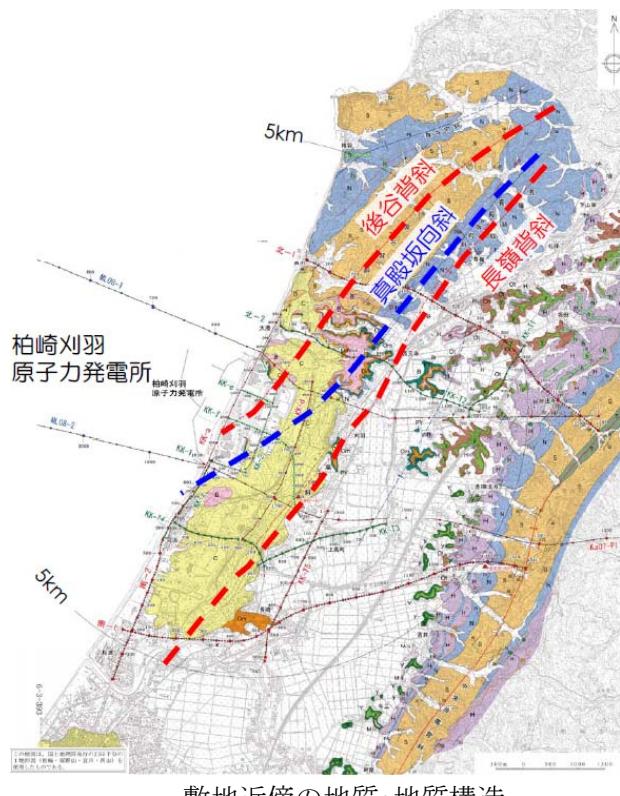
柏崎刈羽原子力発電所敷地および敷地近傍には褶曲³構造が認められ、後谷背斜、真殿坂向斜、長嶺・高町背斜の3つが分布している。これら褶曲構造については反射法地震探査⁴やボーリング調査等の地質調査を行い、褶曲構造を覆う中期～後期更新世の地層に変位や変形がないことを確認しており、少なくとも活断層と認定される基準である後期更新世以降（約12～13万年前）の活動性はないため、これらは活断層ではないと評価している。

³ 褶曲とは、地層の側方から力が作用し、地層が曲がるように変形したもの。曲がった地層のうち山にあたる部分を背斜、谷にあたる部分を向斜という。

⁴ 反射法地震探査とは地表で人工的に震動や音波による波を発生させ、地下から反射してくる波を測定・解析することで地下構造を探査する方法。

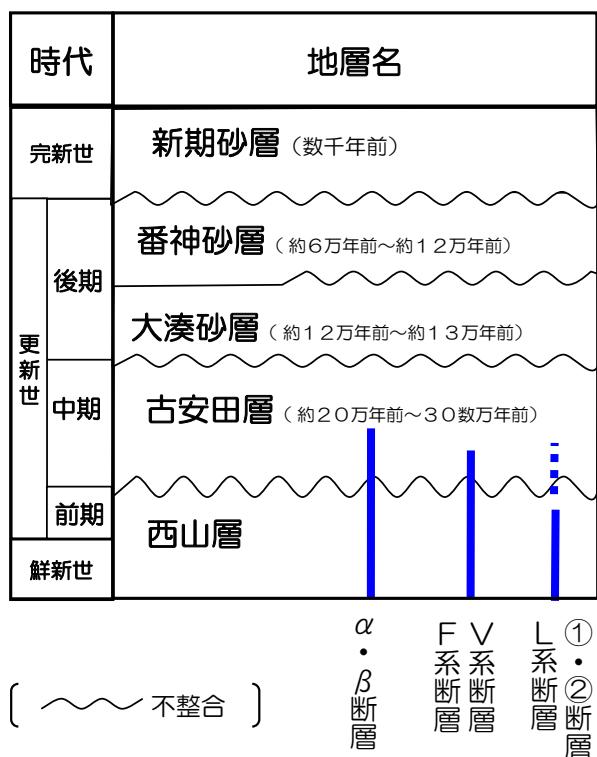
敷地の地質層序と既往評価

敷地内には、高角度の α ・ β 断層およびV系断層、低角度のF系断層、L系断層などの小規模な断層が分布している。これらの断層については、建設時および中越沖地震後に実施した試掘坑やボーリング調査、さらに昨年実施した追加ボーリング調査等により、断層を覆う中期更新世に堆積した古安田層までにとどまり、大湊砂層（約12～13万年前に堆積）に達しておらず、古安田層の堆積終了以降（約20万年前）より新しい時代の活動性はないことから、これらの断層は活断層ではないと評価している。

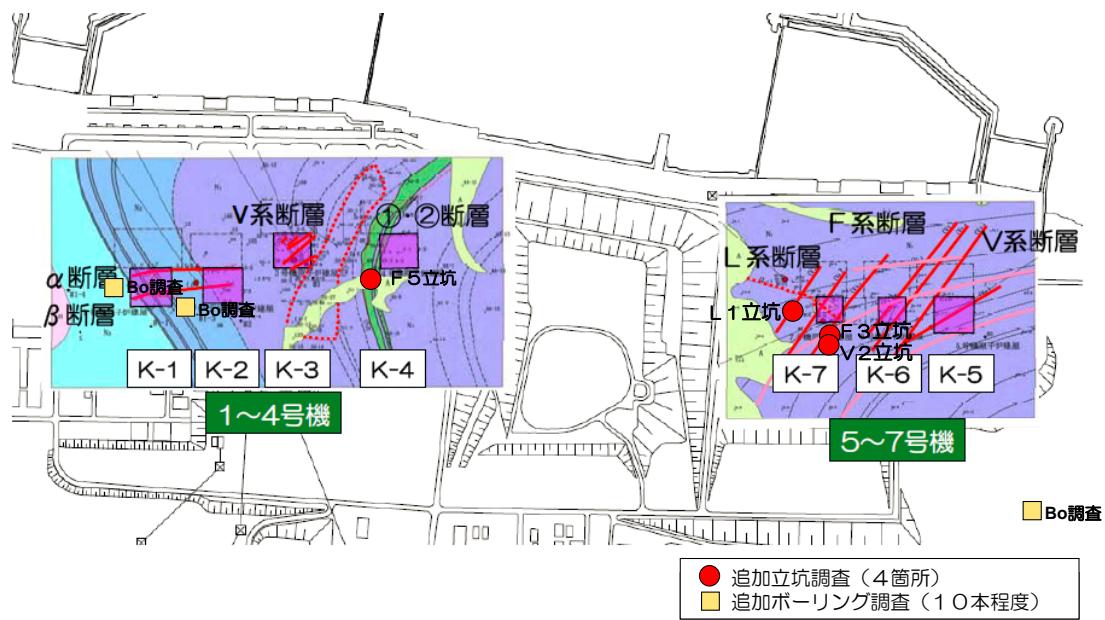
敷地内の断層分布および追加地質調査計画

本年1月24日に開催された原子力規制委員会の審査会合において、さらなるデータの拡充を求められている。当社は、これを受けたて敷地近傍の褶曲構造の活動性に関する追加地質調査計画および敷地内断層の直接確認に関する追加調査計画を策定し、2月17、18日に行われた原子力規制委員会の現地調査において、その内容が概ね妥当とされている。

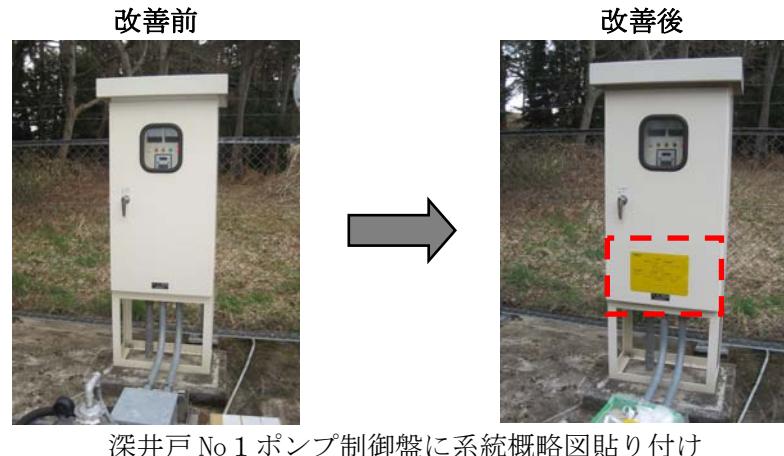
- 原子炉冷却等に必要な冷却水（淡水）を河川から取水する設備が事故時に喪失した場合に、地下水を的確に取水できるよう、地下水取水設備のポンプ・弁に表示札を設置した。

深井戸 No 1 ポンプ制御盤に系統概略図貼り付け

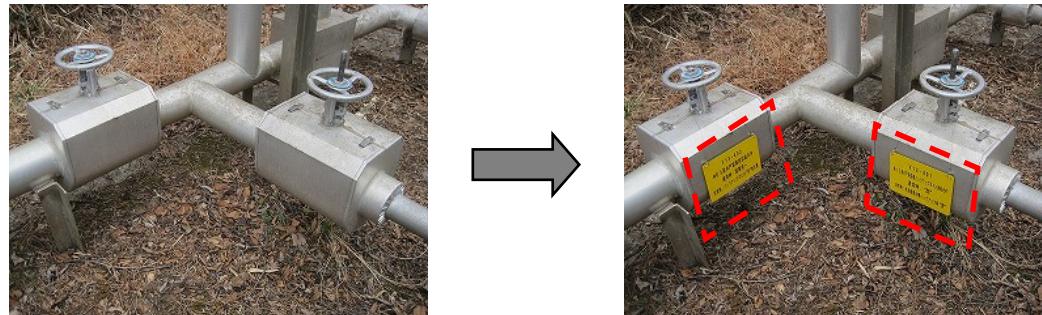
深井戸バックアップライン弁銘板取付け

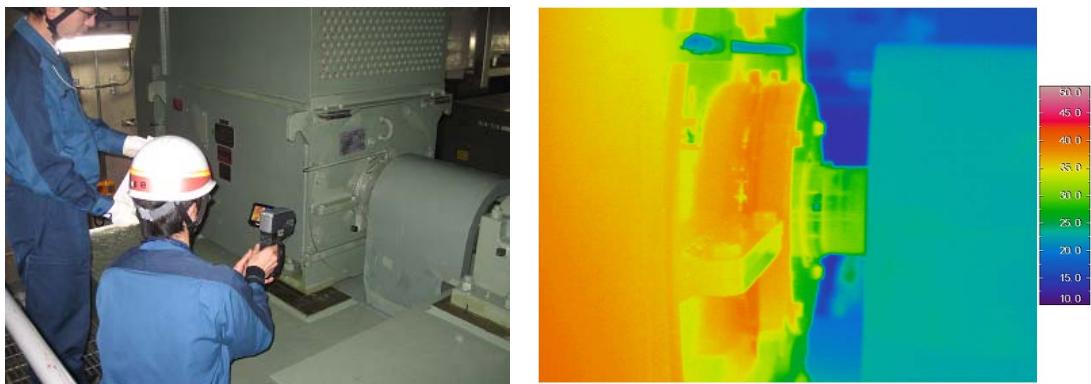
運転員による設備診断（例：赤外線サーモグラフィ診断）
