添付資料

福島第一原子力発電所の安全性に対する総括

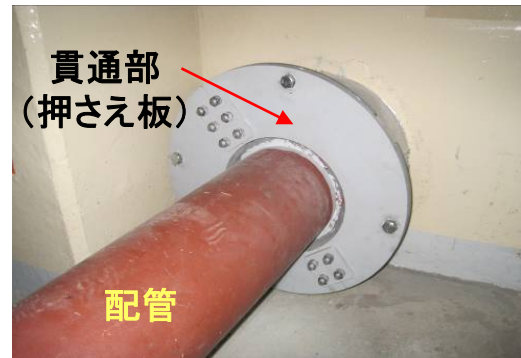
配管貫通部の水密化(構造例)

現状	変更後
	<p>構造に変更なし</p>
	<p>新規のシリコンシーリング材により水密化</p>
	<p>新規のシリコンシーリング材により水密化</p>

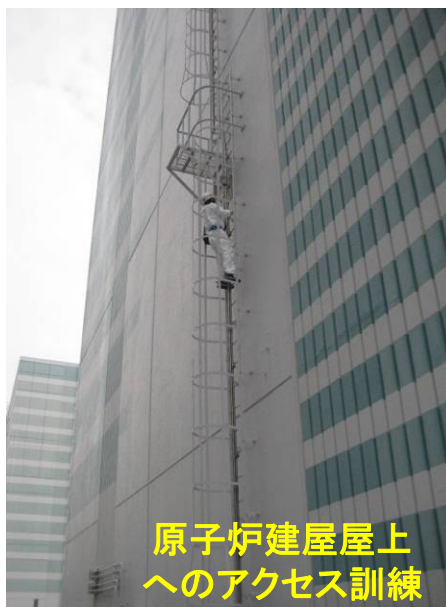
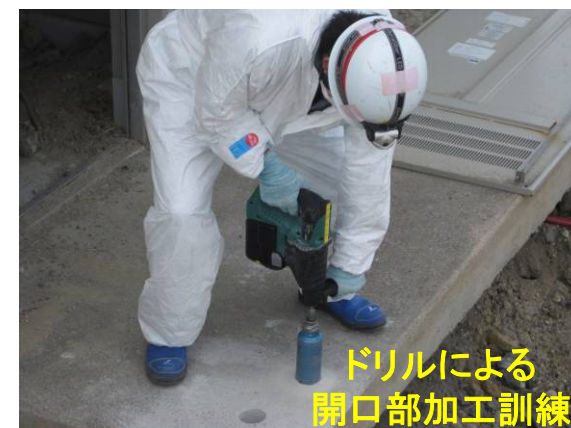
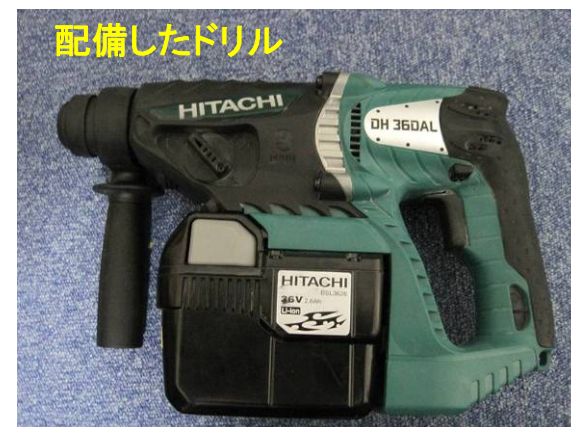
⑧原子炉建屋開口設置用の資機材確保<炉心損傷後の影響緩和対策>

万が一、炉心損傷により水素が大量に発生した場合でも、原子炉建屋が爆発することを防止するため、発生した水素を原子炉建屋から排出できるよう開口部を加工するドリル等の資機材を配備し、手順を整備

水素が発生した場合に、ドリルにより開口部を設け水素を排出

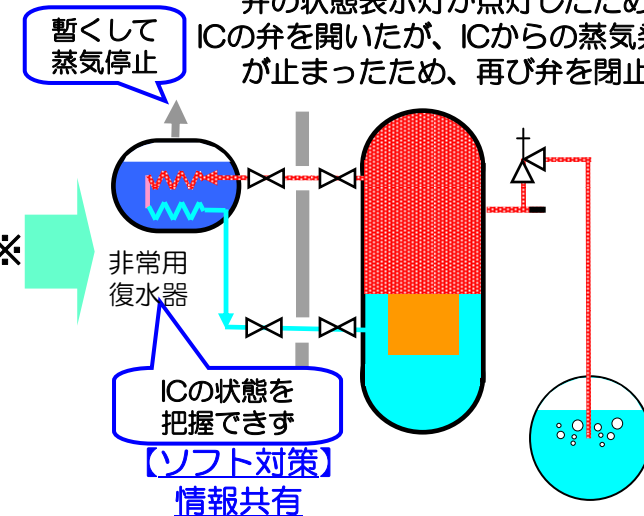
【3/11 18:18頃】

弁の状態表示灯が点灯したため
ICの弁を開いたが、ICからの蒸気発生
が止まったため、再び弁を閉止

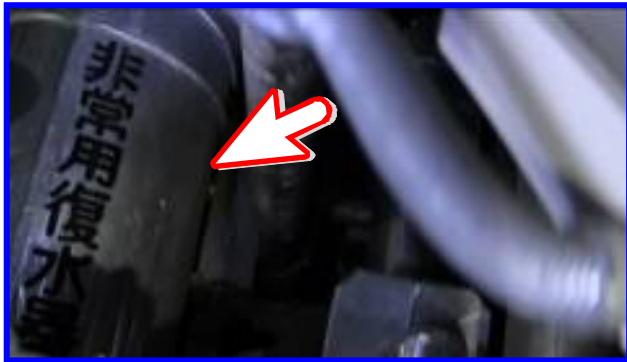
現場目視確認例(1F-1 非常用復水器)

現場の目視確認を実施し、格納容器外側に、原子炉の冷却材喪失につながるような損傷は見あたらないことを確認。

非常用復水器(B)凝縮水戻り配管

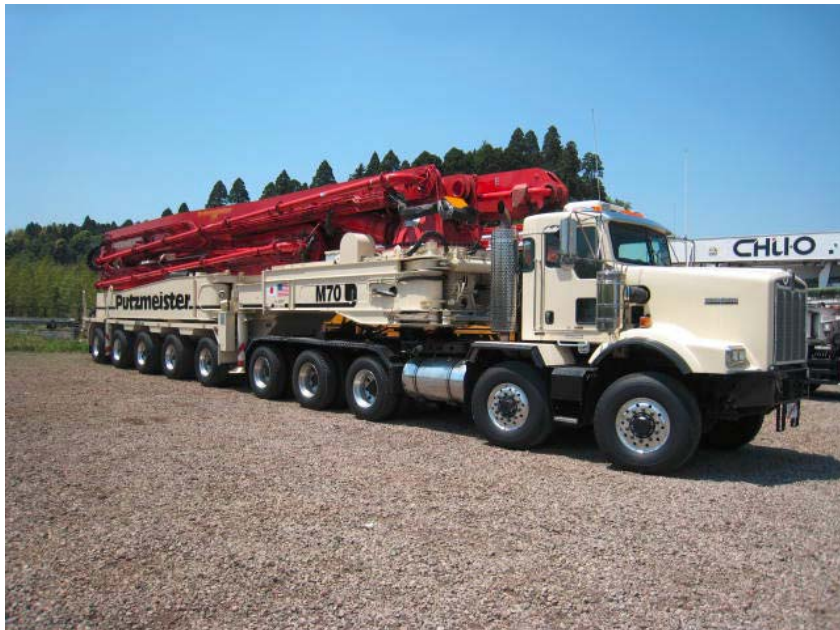
腕部長さ70m車

電源喪失や原子炉建屋の破損により、通常の使用済燃料プールの注水・冷却機能を喪失しても、原子炉建屋の外部から使用済燃料プールへ直接注水可能なコンクリートポンプ車を配備。

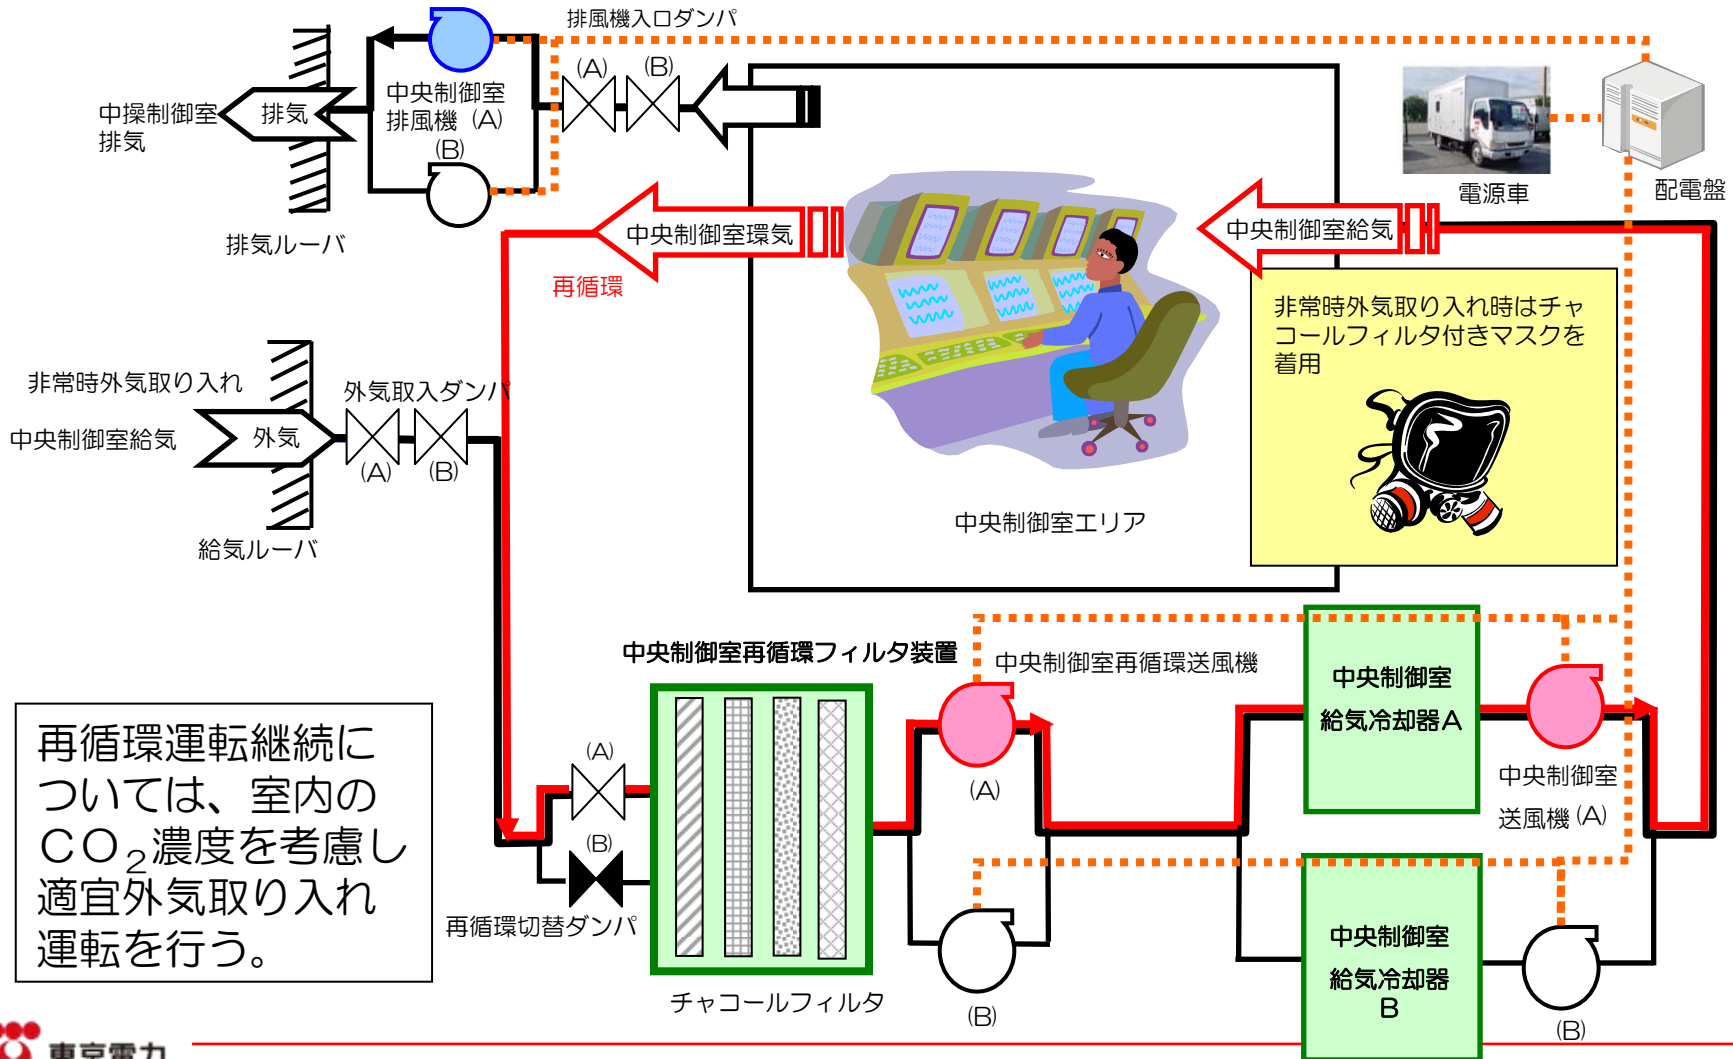
付近の線量が上昇する場合には、中央制御室の環境改善のため、電源車から電源を供給し中央制御室の空調再循環運転を実施、線量上昇を抑制する。
