# 福島第一原子力発電所事故の経過と教訓

# 柏崎刈羽原子力発電所の安全対策について

# I. 福島第一原子力発電所事故の経過と教訓

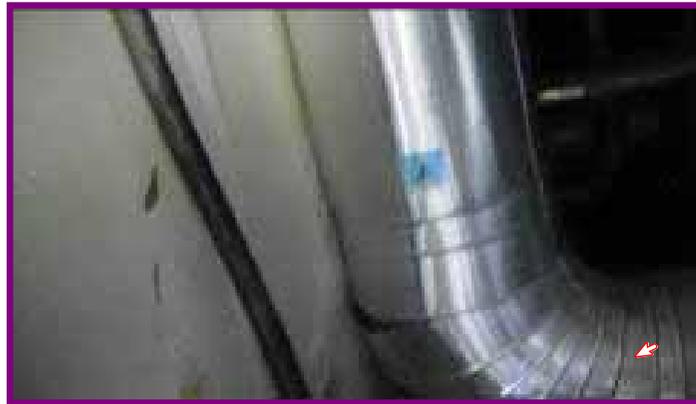
非常用復水器(A)凝縮水戻り配管

現場の目視確認を実施し、格納容器外側に、原子炉の冷却材喪失につながるような損傷は見あたらないことを確認。

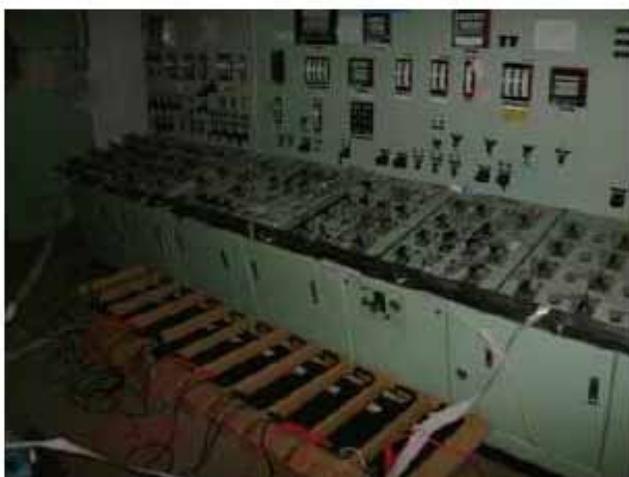
仮設バッテリーをつないで  
計器用電源として使用

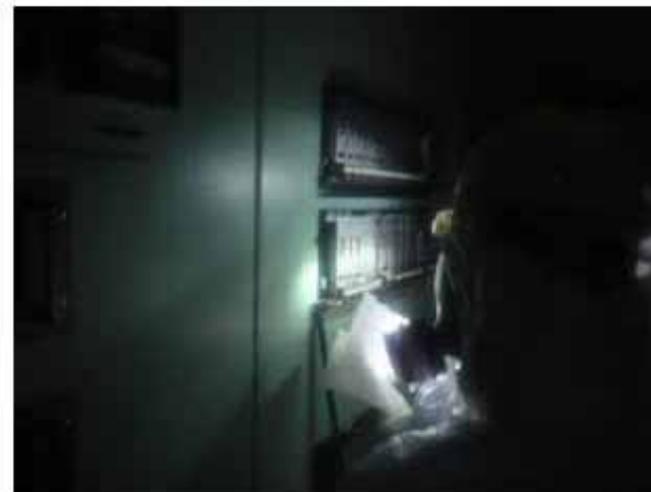
ライトの明かりを頼りに指示値を確認
